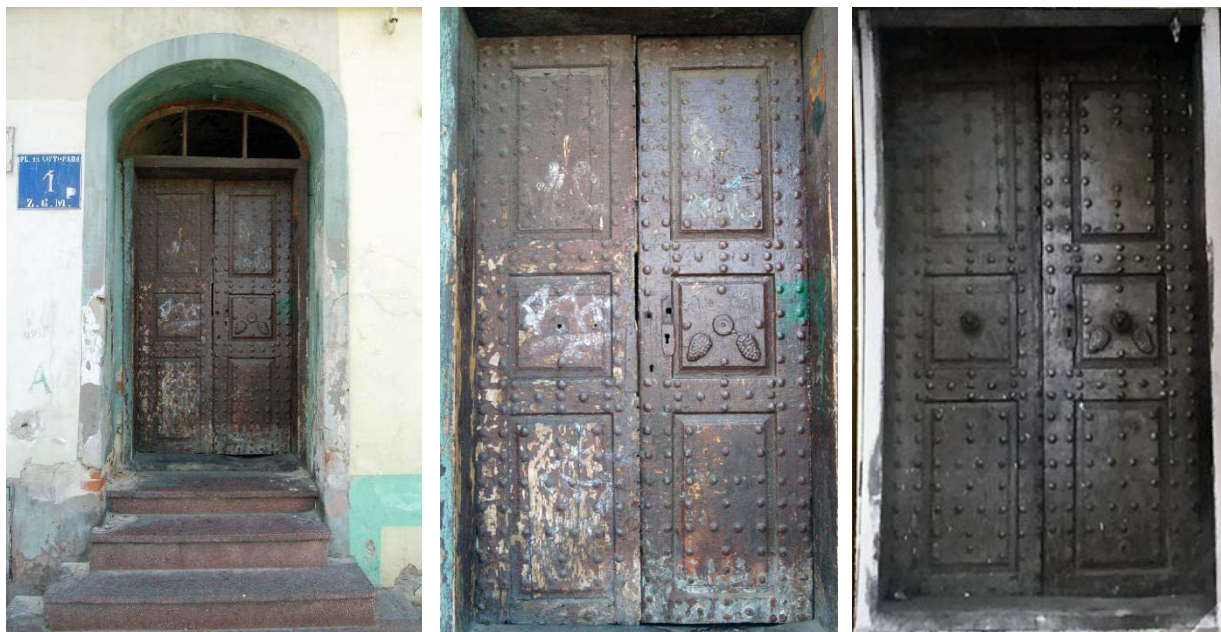
**Ryc. 4.5.** Po lewej główne wejście do budynku od strony rynku - stan w czerwcu 2016. Po środku i po prawej - porównanie stanu zachowania drzwi w 2016 i 1985 roku (fot. B.M. Walczak; Archiwum WUOZ w Sieradzu).

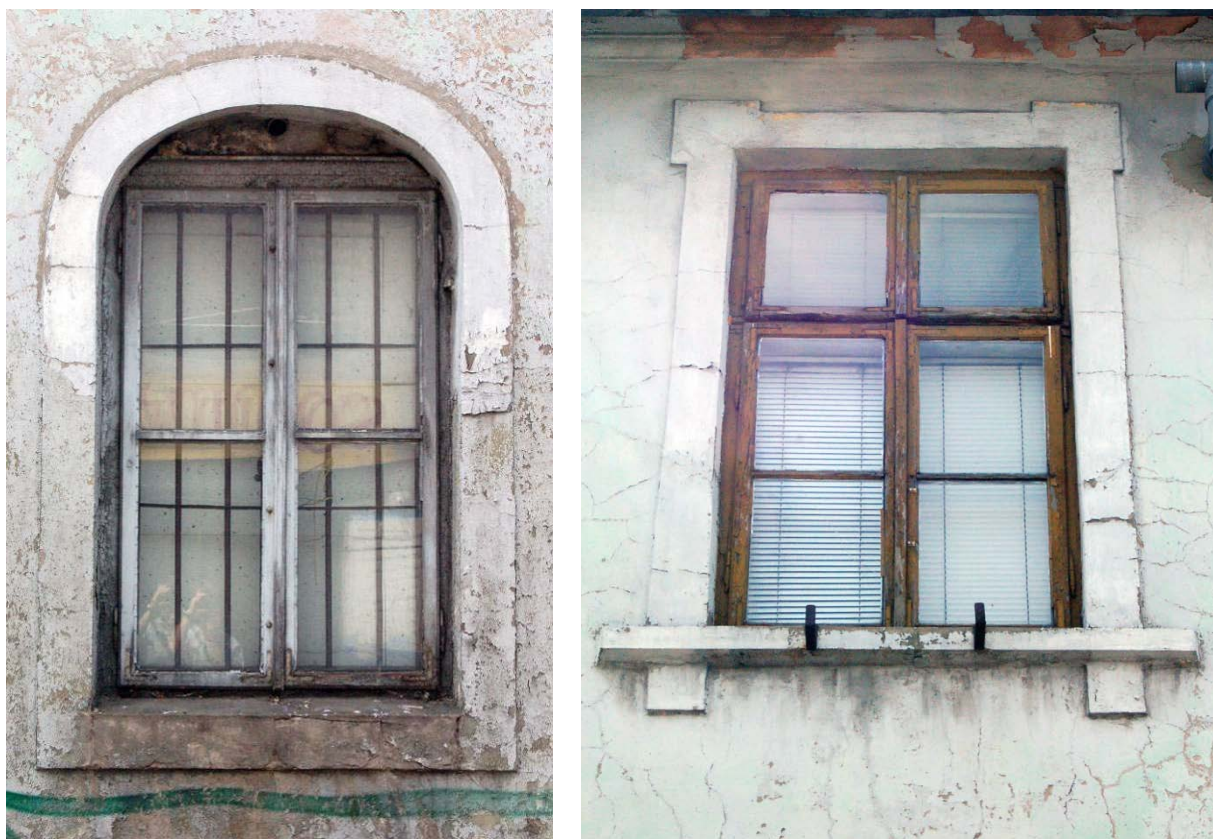
**Ryc. 4.6.** Rodzaje zachowanej stolarki okiennej - stan w czerwcu 2016. Po lewej okno parteru dwuskrzydłowe, czteropolowe z baskwilami. Po prawej okno pierwszego piętra czteroskrzydłowe, sześciopolowe z belką ślepienną. W obu przypadkach uwagę także zwracają dobrze zachowane opaski okienne (fot. B.M. Walczak).

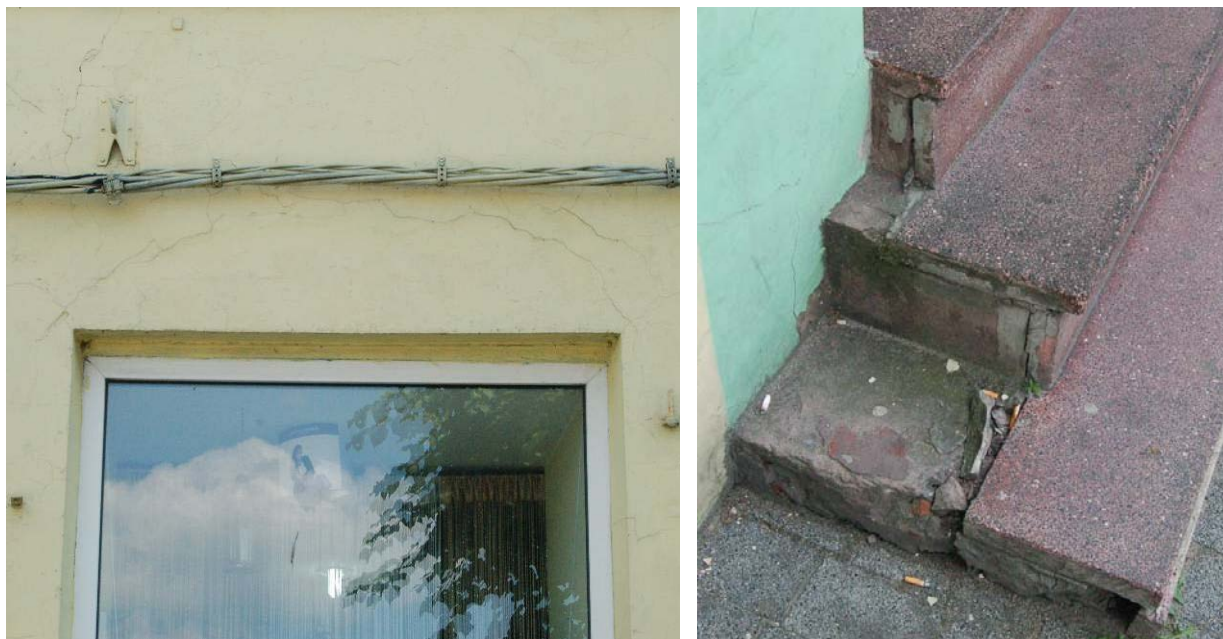
**Ryc. 4.9.** Po lewej nadproże jednej z witryn sklepowych z zarysowaniami sugerującymi pierwotny kształt otworu. Po prawej wtórne, wykonane z barwionego betonu, okładziny stopni przed wejściami do sieni oraz lokali usługowych - stan w czerwcu 2016 (fot. B.M. Walczak).

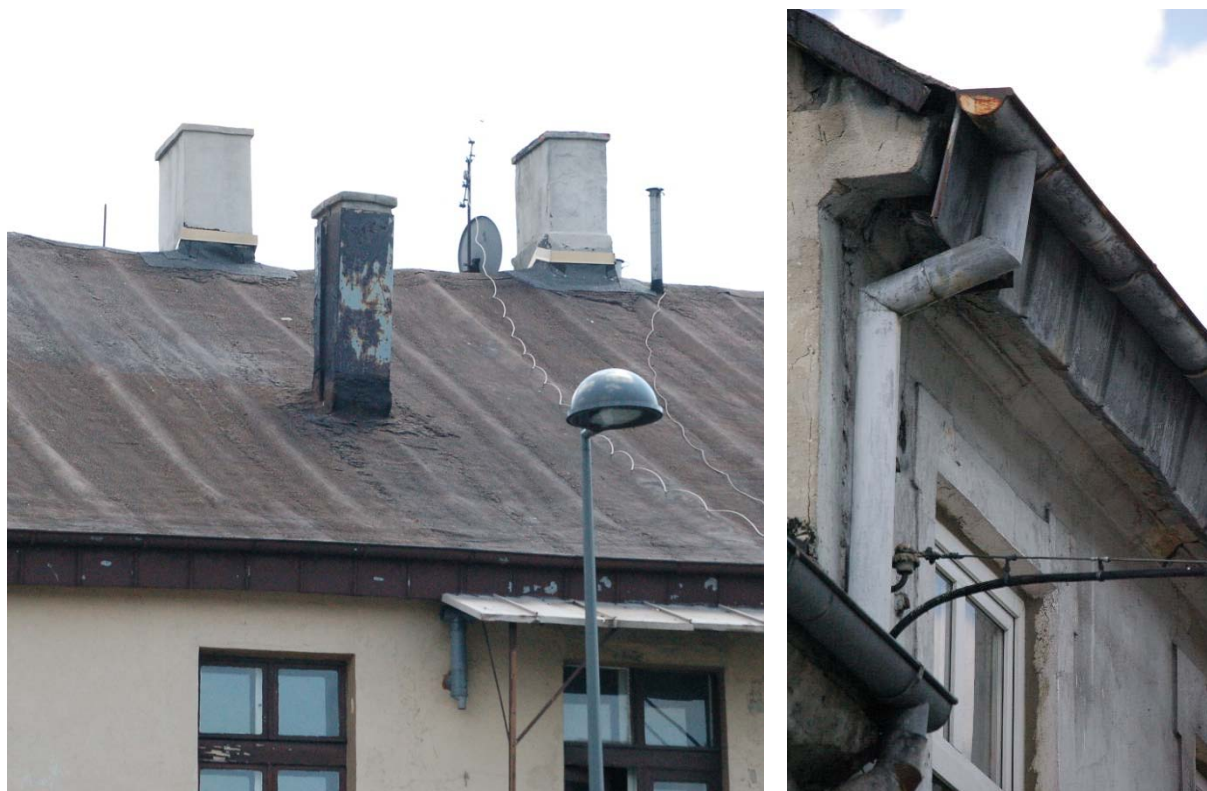
**Ryc. 4.10.** Połąć dachowa od strony placu 11 listopada- stan w czerwcu 2016. Widoczny wtórny komin oraz inne elementy techniczne (wentylacja pionu kanalizacyjnego, anteny, itp.). Uwagę zwraca zły stan techniczny pokrycia oraz falująca linia kalenicy. Obróbka blacharska zasłania gzyms okapowy. Pozostałości jego profilowania widoczne są jeszcze od strony ulicy Warszawskiej (fot. B.M. Walczak).

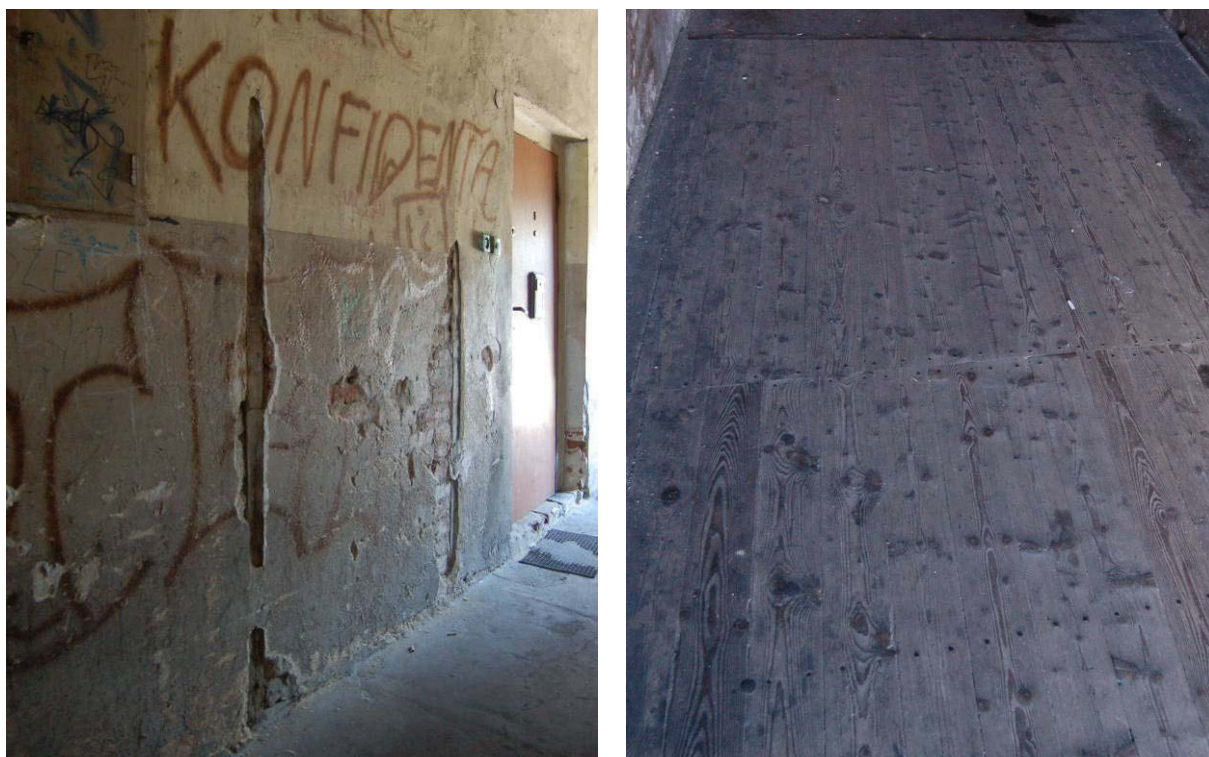
**Ryc. 4.12.** Wnętrze sieni. Po lewej widoczny jeden z zamurowanych otworów drzwiowych (z zachowanymi ościeżnicami), zaś po prawej deskowa podłoga (fot. B.M. Walczak).

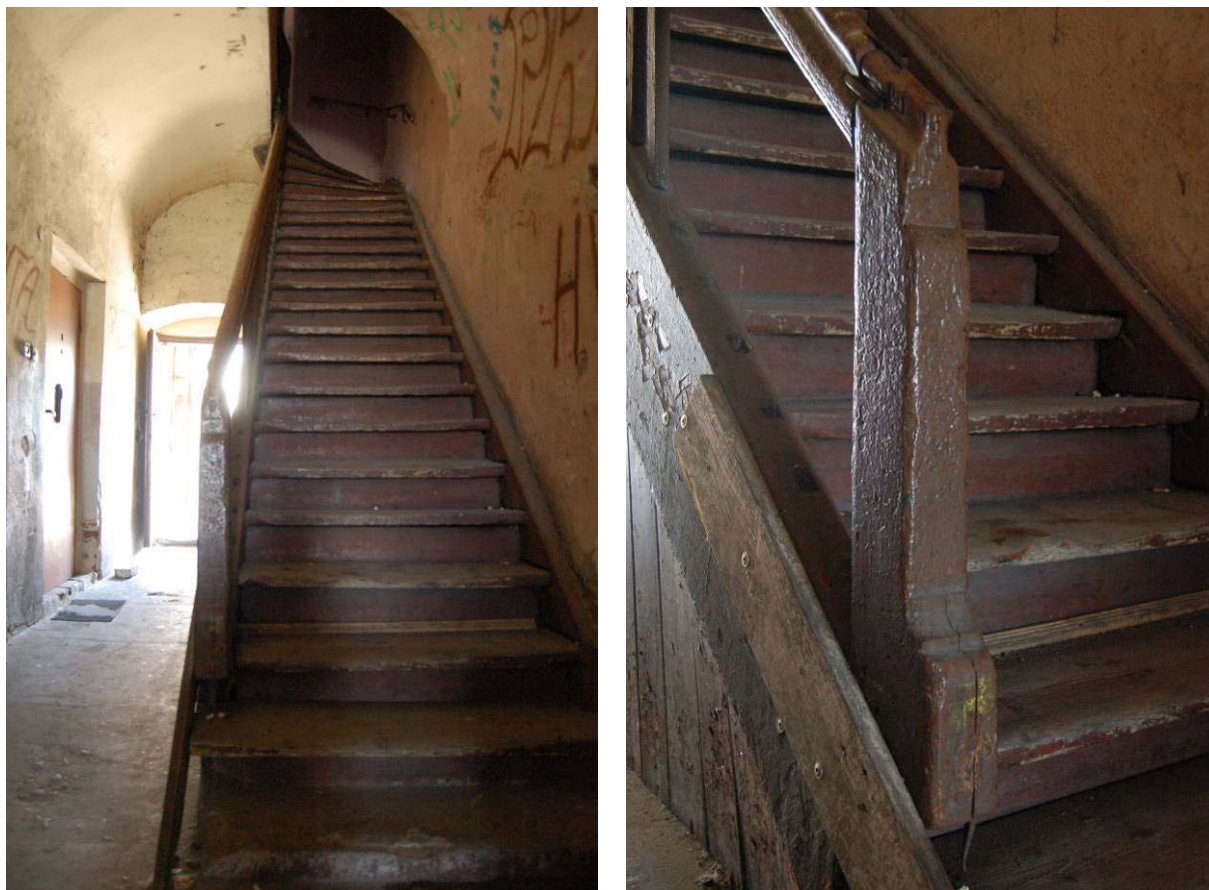
**Ryc. 4.13.** Wnętrze sieni. Częściowo zabiegowe schody o konstrukcji drewnianej, prowadzące na piętro oraz zbliżenie na dobrze zachowany słupek początkowy oraz pochwyt, widoczne gniazda po brakujących słupkach barierki (fot. B.M. Walczak).

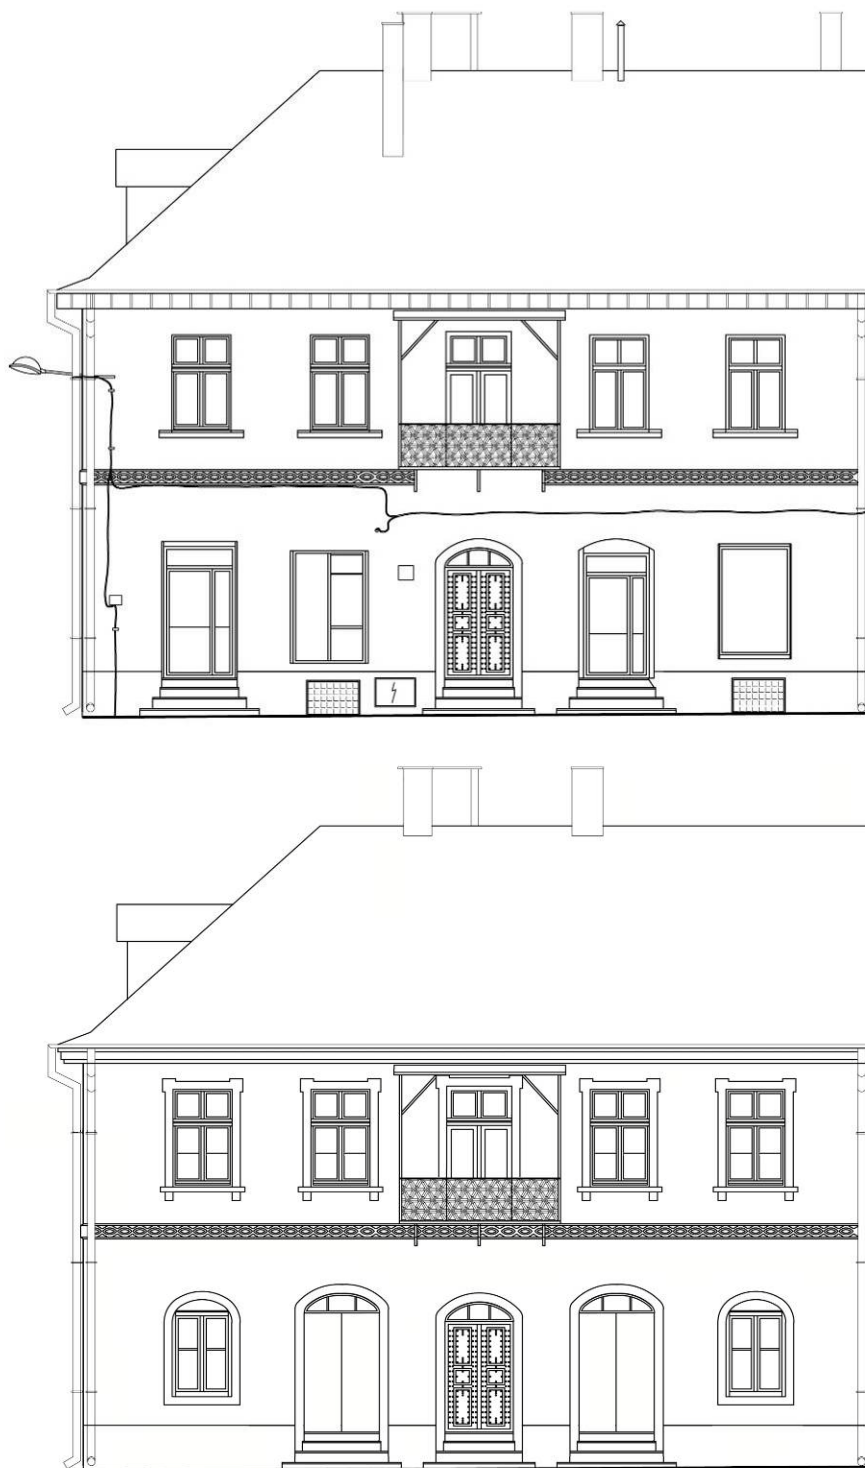
**Ryc. 5.1. Elewacja frontowa (zachodnia) od strony placu 11 listopada: u góry stan istniejący, u dołu propozycja odtworzenia pierwotnego układu otworów oraz usunięcia dysharmonizujących elementów wtórnych (oprac. B.M. Walczak na podstawie inwentaryzacji wyk. przez M. Pabicha z zespołem).**

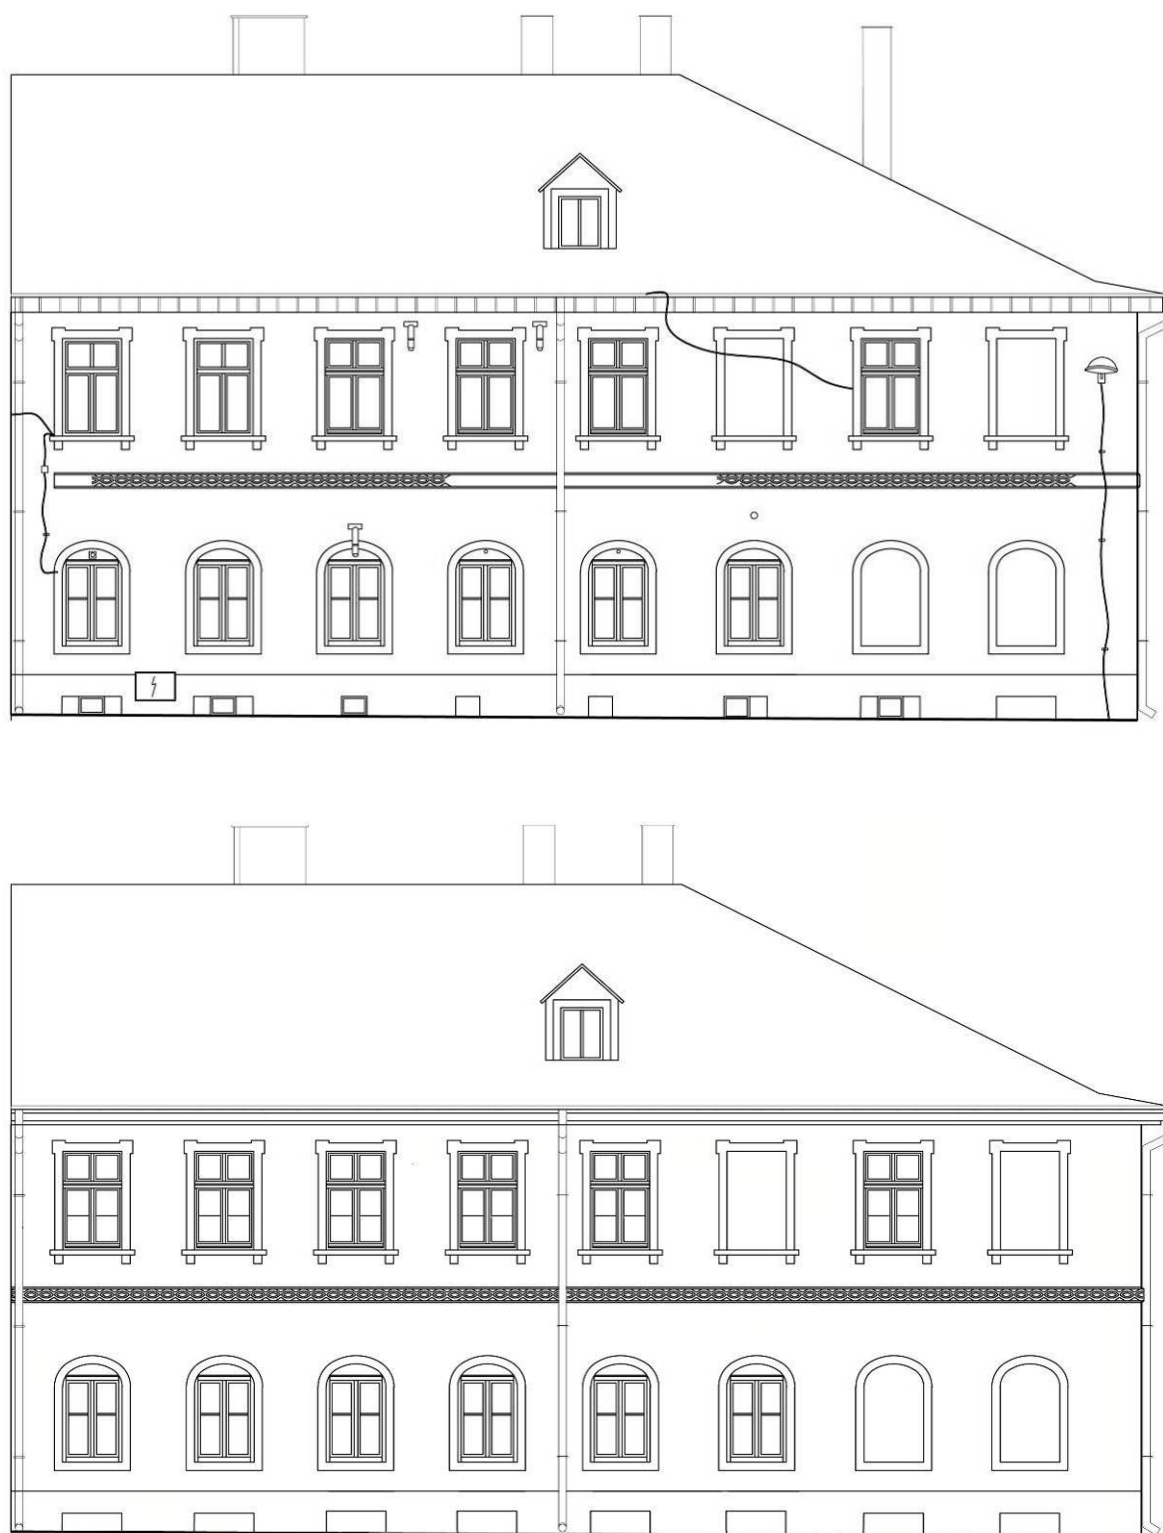
**Ryc. 5.2. Elewacja boczna (północna) od strony ulicy Warszawskiej: u góry stan istniejący, u dołu propozycja odtworzenia pierwotnego układu otworów oraz usunięcia dysharmonizujących elementów wtórnych (oprac. B.M. Walczak na podstawie inwentaryzacji wyk. przez M. Pabicha z zespołem).**
