1 Dane ogólne

Przedmiot opracowania stanowi dwukondygnacyjny budynek mieszkalny będący oficyną kamienicy zlokalizowanej przy narożniku ulic Warszawskiej i Plac 11 Listopada.

Celem opracowania jest określenie stanu technicznego i uwarunkowań modernizacji budynku.

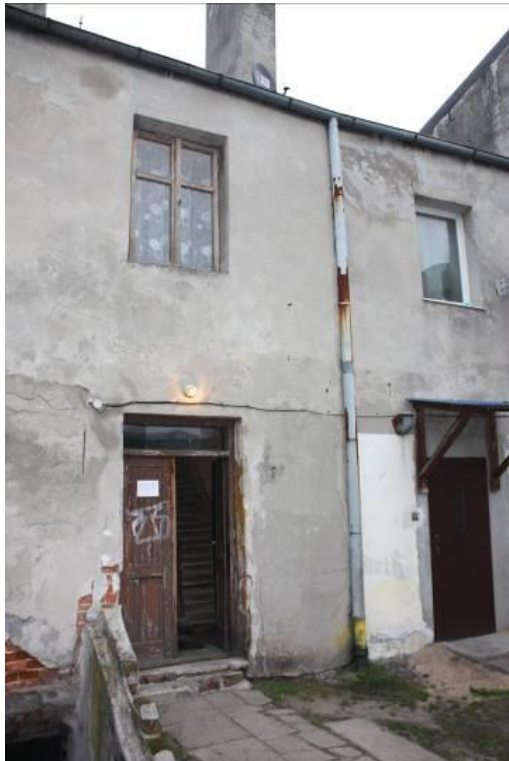
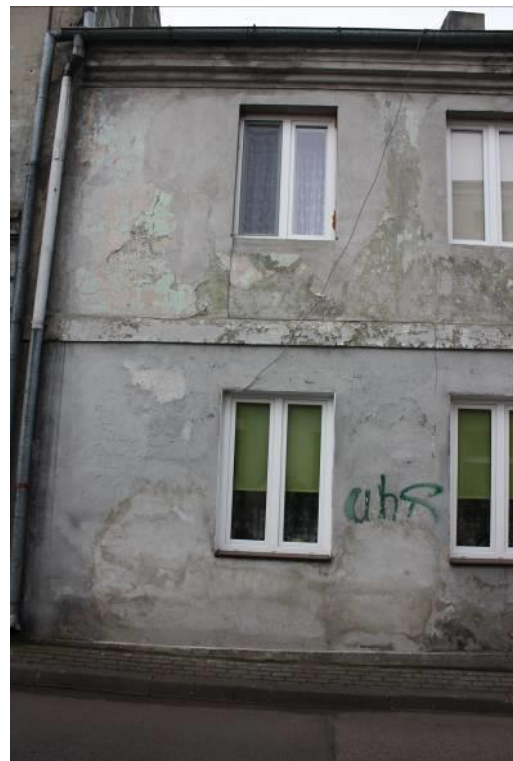
Konstrukcja dachu oraz poszycie jest w stanie złym. Ze względu na uszkodzenia i nadmierne ugięcia elementów konstrukcyjnych więźby, połacie dachu są nierówne. Obróbki dekarские oraz rynny są częściowo skorodowane i uszkodzone. Rys. 17a i 17b przedstawiają szczegóły rynien i rur spustowych.

Rysunek 17. Uszkodzone orywnowanie: (a) widok od południa; (b) widok od północy

- wykonanie obróbek blacharskich przy kominach,
- wymiana uszkodzonych rynien i rur spustowych,
- oczyszczenie stropu nad piętrem,
- wymiana lub wzmocnienie belek stropu nad piętrem do uzyskania nośności stropu z uwzględnieniem docelowych warstw (konieczny demontaż elementów ślepego pułapu) z weryfikacją nośności stropu po usunięciu ściany środkowej,

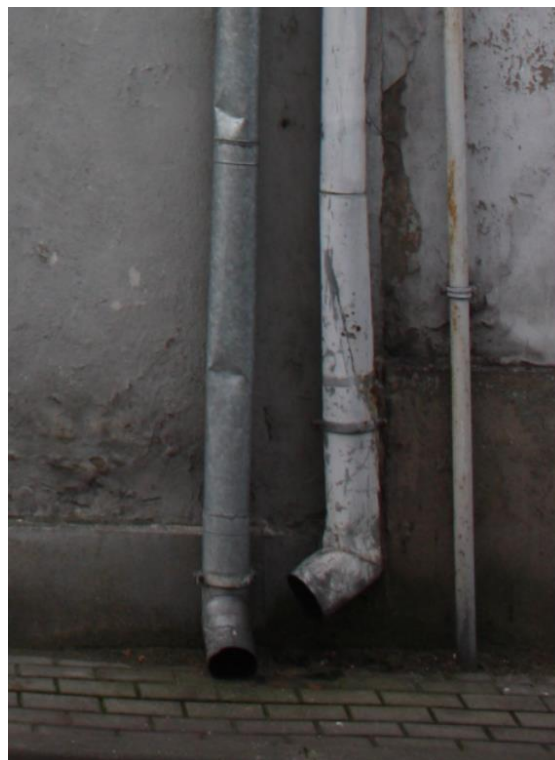
Woda od strony północnej dachu odprowadzana jest bezpośrednio na teren wokół budynku – rys. 18, od strony południowej odbierana prawdopodobnie do instalacji ogólnospławnej (rys. 19).

Rysunek 18. Odprowadzenie wody deszczowej od strony północnej bezpośrednio na chodnik

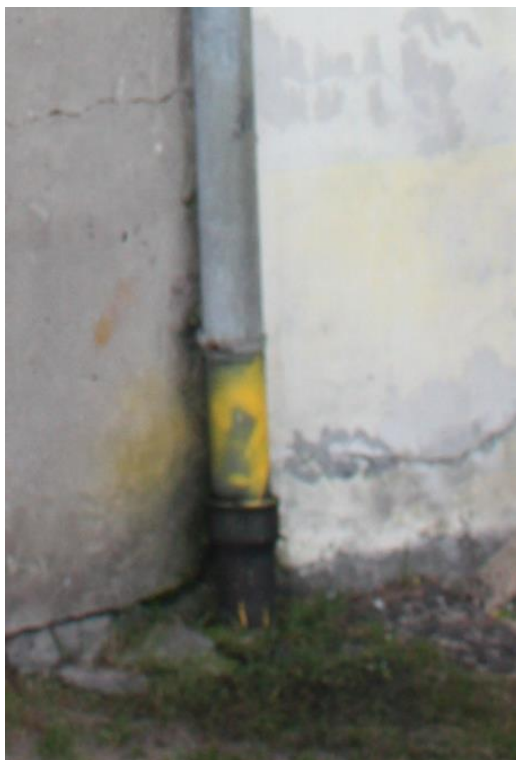
Rysunek 19. Odprowadzenie wody deszczowej od wewnętrzny strony oficyny

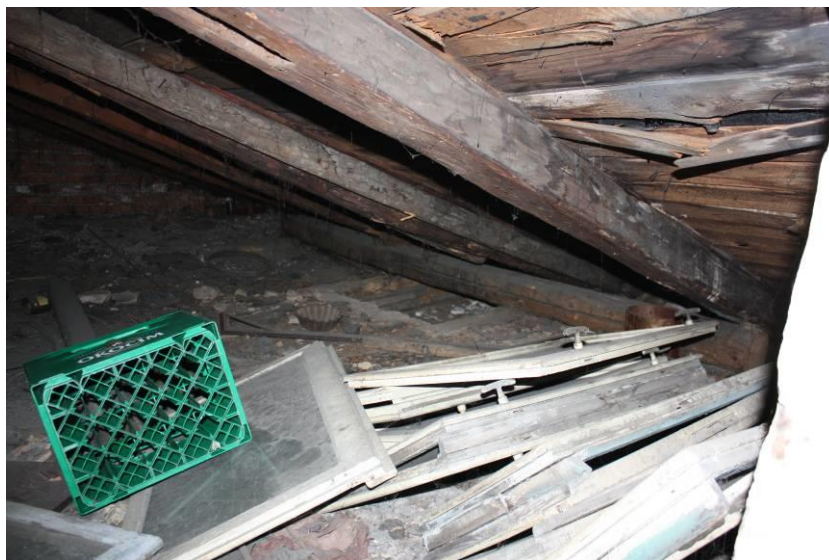
Elementy konstrukcji dachu oraz deski poszycia uszkodzone są w wyniku korozji biologicznej i procesów skurczowych. Deski są spękanе, w wielu miejscach nastąpiła znaczna degradacja strukturalna - rys. 20.

Rysunek 20. Degradacja desek poszycia dachowego (widoczna pleśń atakująca krokiew)

- naprawę lub wymianę krokwi (zaatakowanych przez korozję biologiczną, przegniłych itp), wzmocnienie części krokwi,
- zabezpieczenie więźby dachowej przed korozją biologiczną i ogniem za pomocą impregnacji lub innej techniki,
- wymiana części poszycia dachowego (deskowania),
- pokrycie dachu nowymi warstwami izolacyjnymi,

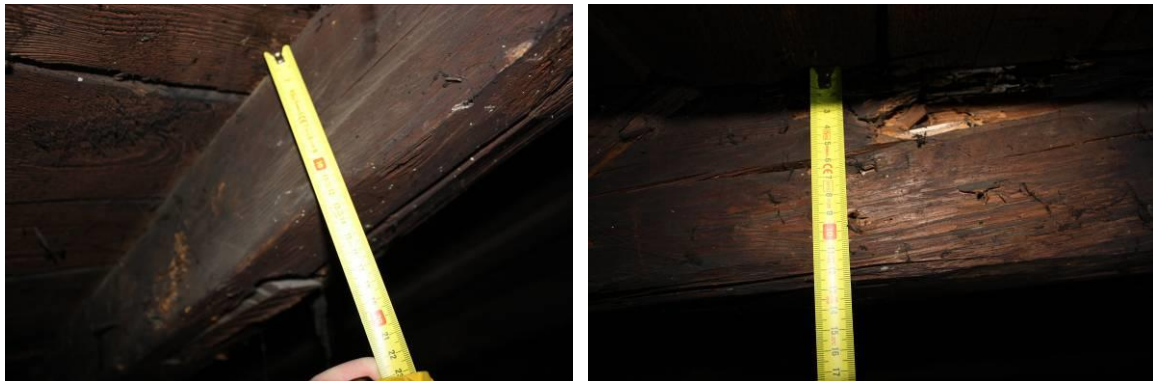
Krokwie są ugięte w sposób nadmierny tylko pod ciężarem własnym i poszycia dachowego. Na krokwiach zauważyć można liczne spękania wzdłużne oraz miejsca ataku przez pleśń. Widoczne są liczne próby prowizorycznej naprawy krokwi poprzez obustronne nabicie desek.

Rysunek 21. Spękania i uszkodzenia krokwi

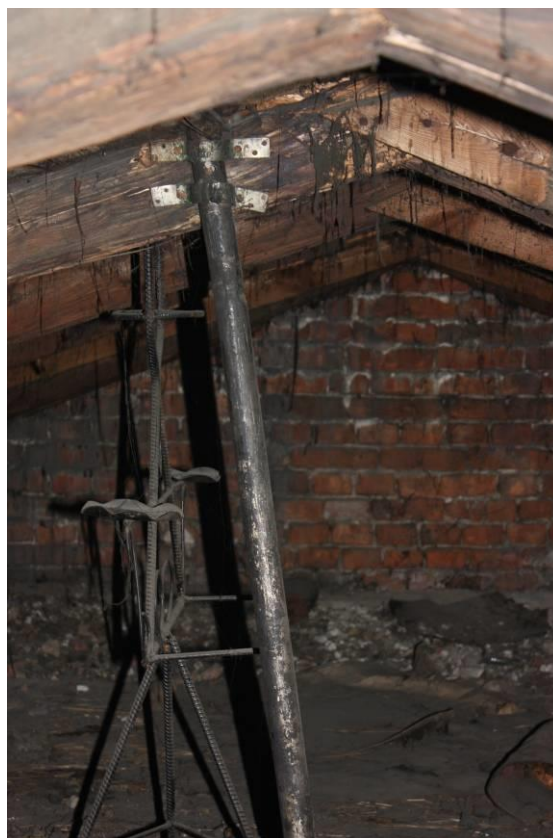
W kilku miejscach więźba dachowa została prowizorycznie podparta elementami stalowymi.

Rysunek 22. Prowizoryczne podparcie ustroju krokwiowego w części wschodniej

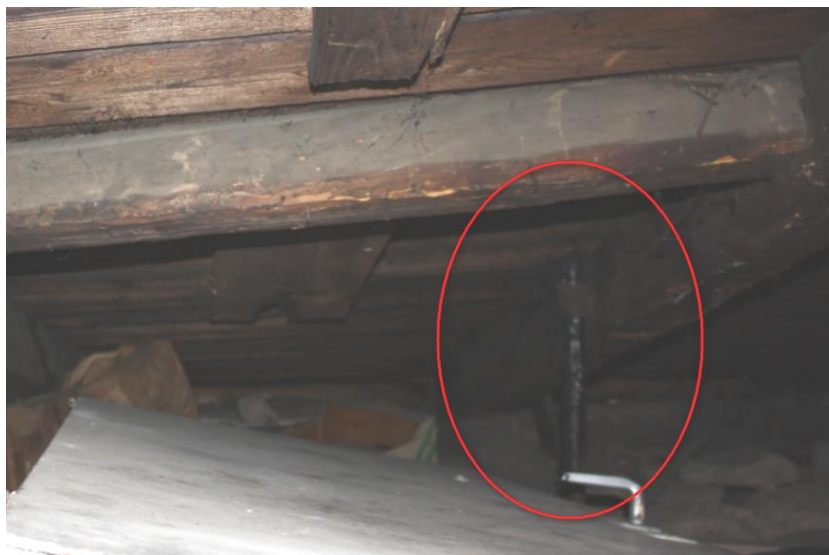
Rysunek 23. Prowizoryczne podparcie ustroju krokwiowego w części zachodniej

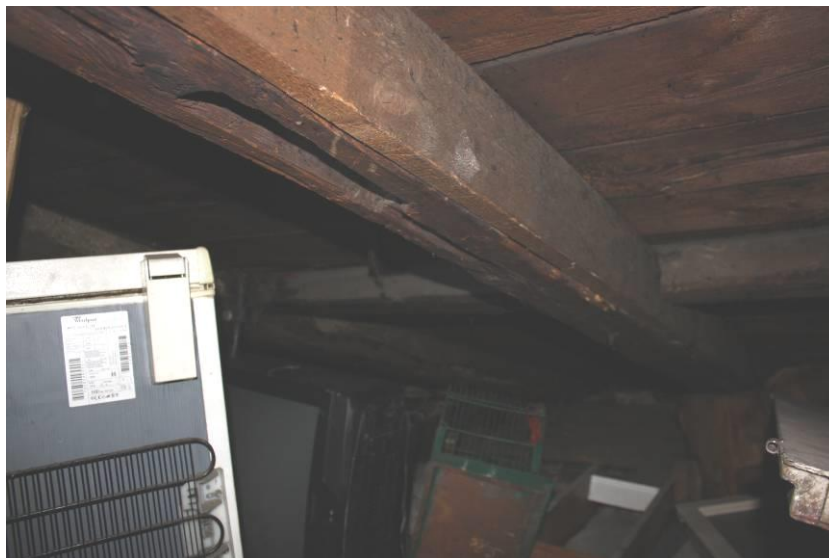
W niektórych krokwiach widoczne są gniazda, być może pod nieistniejące już dodatkowe elementy np. jętki.

Rysunek 24. Gniazdo w krokwi pod brakujący element więźby

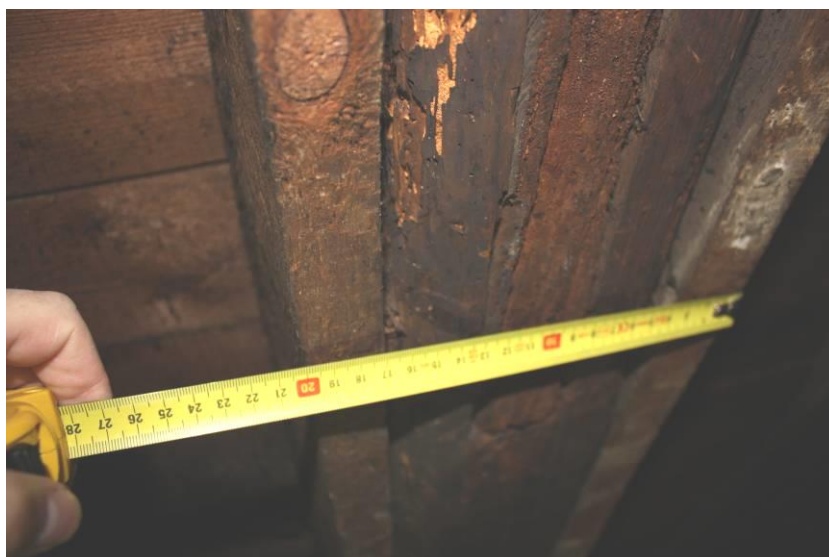
Rysunek 25. Wzmocnienie krokwi przez obustronne nabicie desek

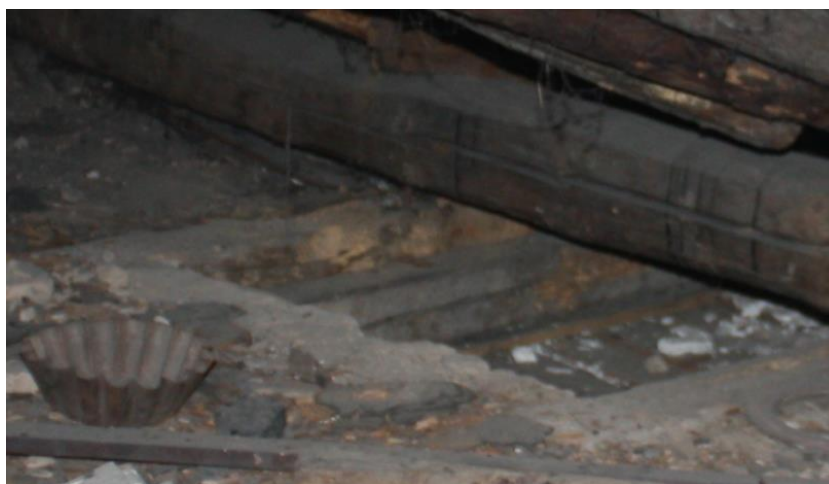
Stan belek można określić jako dostateczny. Część z belek jest zdrowa i niezniszczona przez korozję biologiczną. Brak jest nadmiernych ugięć belek, co może być jednak spowodowane oparciem się ich na ścianach działowych. Jednak w rejonie oparcia na ścianie zewnętrznej w odsłoniętych belkach (bez polepy) widoczne są uszkodzenia i postępująca korozja – rys.26.

Rysunek 26. Korozja biologiczna jednej z belek stropu nad I piętrem

wymiany i napraw konstrukcji dachu należy sprawdzić stan główek każdej z belek stropu nad I piętrem. Dotyczy to w szczególności rejonów zacieków na ścianach spowodowanych nieszczelnościami poszycia dachowego – rys. 27.

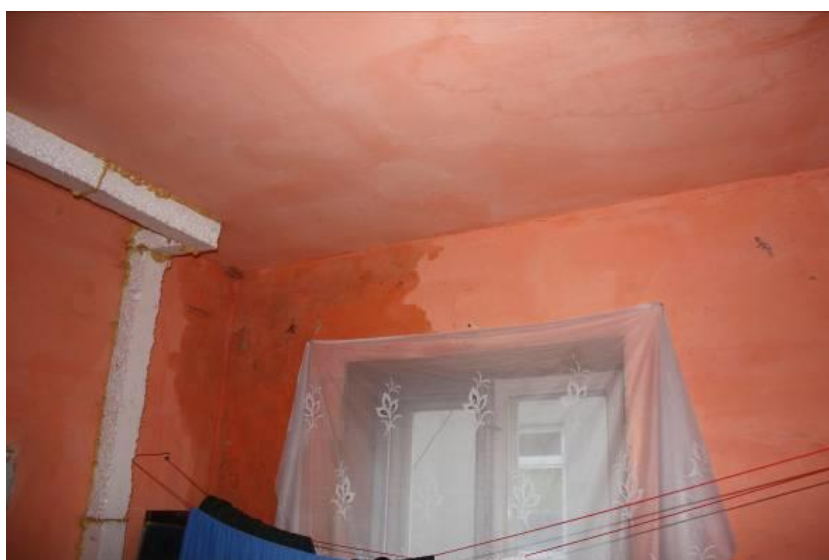
Rysunek 27. Zawilgocenie ściany zewnętrznej

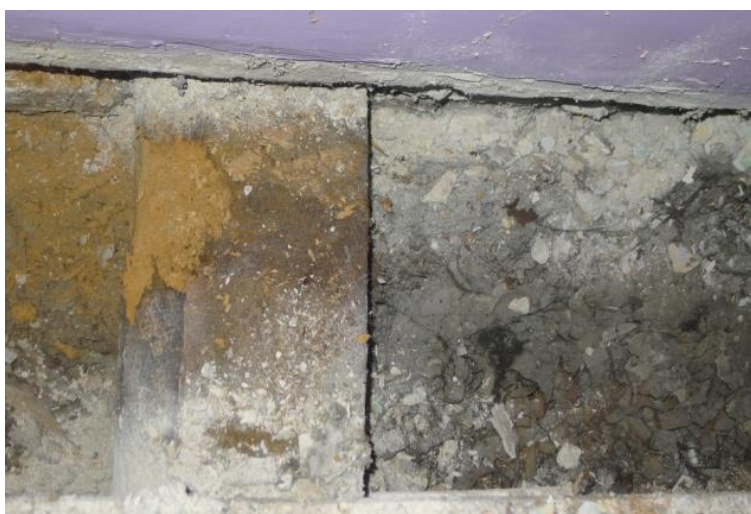
W odkrywce nr 1 przy ścianie zewnętrznej północnej stwierdzono korozję biologiczną w rejonie oparcia główek belek – rys. 28 oraz rys. 30. W odkrywce nr 2 przy ścianie wewnętrznej także stwierdzono korozję, choć nie o takim nasileniu – rys. 29.

Rysunek 28. Odkrywka stropu nad parterem przy ścianie zewnętrznej północnej, korozyjne uszkodzenie belki

W trakcie prac modernizacyjnych należy sprawdzić stan główek każdej z belek stropu.

- rozebranie ściany środkowej
- oczyszczenie stropu nad parterem,
- wymiana lub wzmocnienie belek stropu nad parterem do uzyskania nośności stropu z uwzględnieniem docelowych warstw i obciążenia użytkowego, (konieczny demontaż elementów ślepego pułapu), z weryfikacją nośności stropu po usunięciu ściany środkowej,

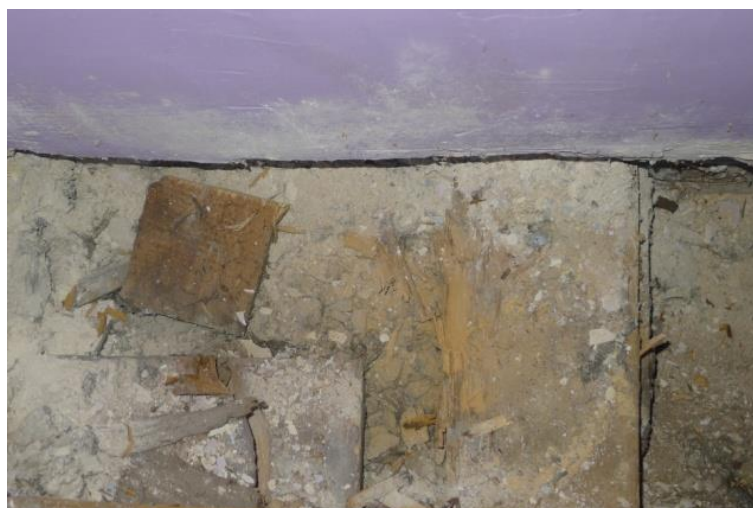
Rysunek 29. Odkrywka stropu nad parterem przy ścianie wewnętrznej, korozyjne uszkodzenie belki

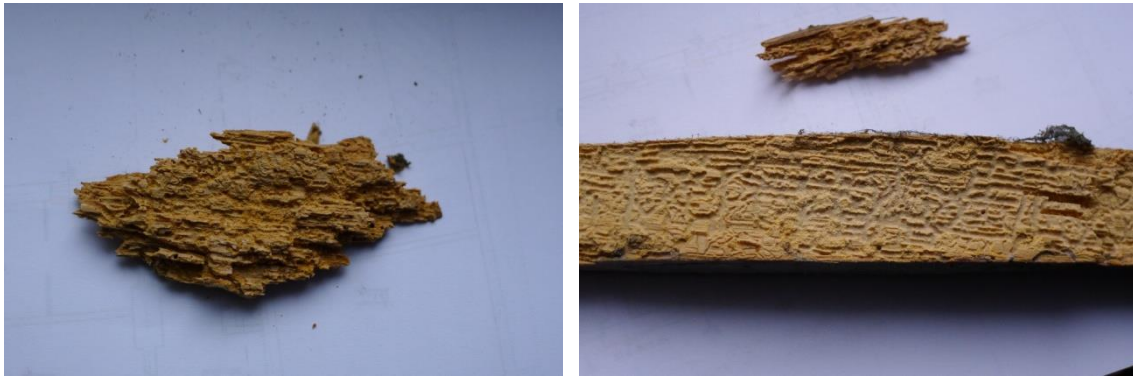
Rysunek 30. Strop nad parterem. Uszkodzone drewno belek

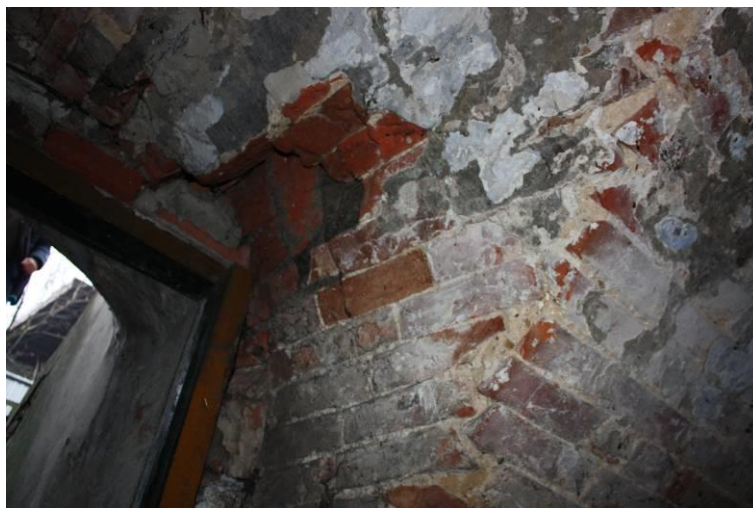
Udostępniono do oględzin tylko przedsionek piwnic. Stan cegieł i zaprawy w łukach i sklepieniach można uznać za dostateczny. Cegła jest uszkodzona powierzchniowo. W sklepieniu przy otworze drzwiowym widoczny znaczny ubytek – rys. 31.

Rysunek 31. Stan sklepienia w przedsionku piwnic - ubytki przy wejściu do piwnicy

- oczyszczenie od góry sklepień nad piwnicami, naprawa spoin przy dolnej powierzchni sklepień
- zabezpieczenie przeciwwilgociowe sklepień,
- wykonanie nowych warstw podłogowych,

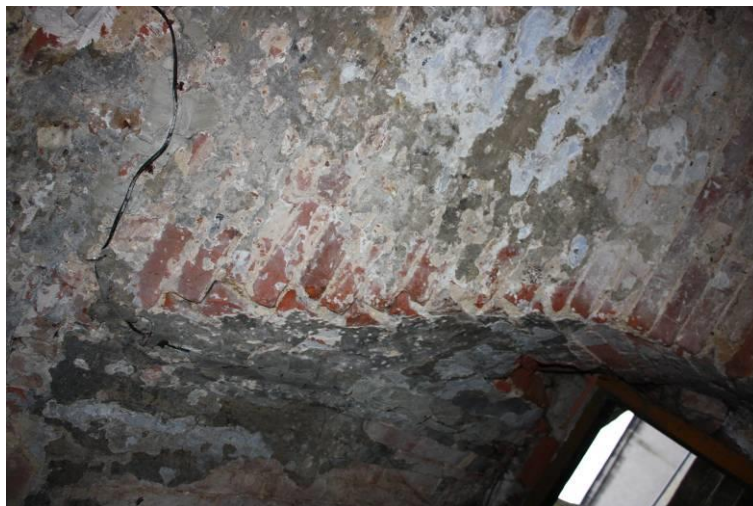
Rysunek 31. Stan sklepienia w przedsionku piwnic – stan cegieł

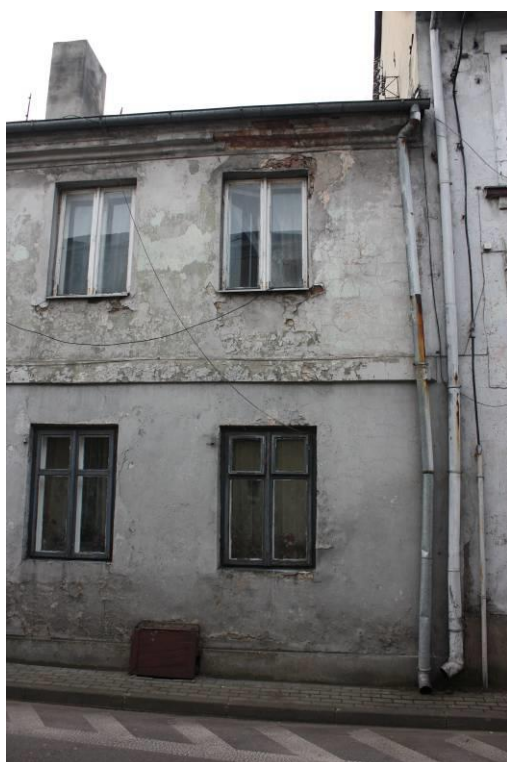
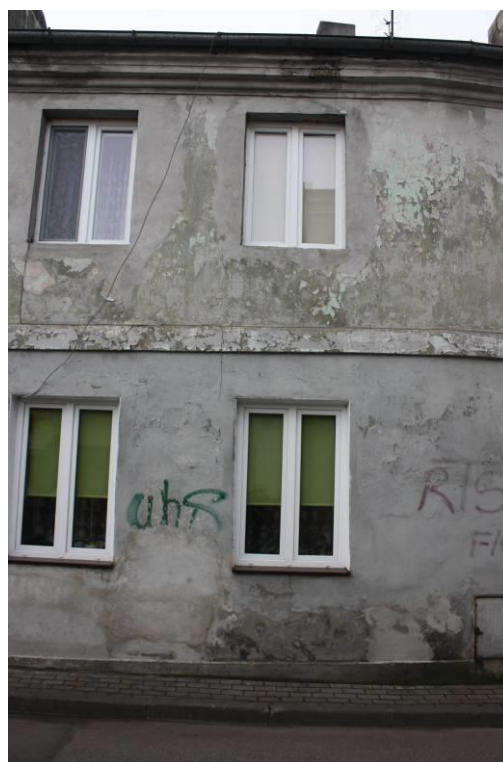
Na ścianie północnej nie stwierdzono rys mogących być następstwem przeciążenia lub nadmiernych osiadań. Powierzchnie ścian są zawilgocone, szczególnie w dolnej części. Na całej powierzchni ścian łuszczy się farba i tynk, w szczególności przy oknach. Widoczne są liczne ślady napraw tynku. Stwierdzono lokalne uszkodzenia gzymsu, nad jednym z okien znaczne uszkodzenie tynku i ceglanego nadproża. Stalarka okienna częściowo wymieniona. Stan elewacji zaprezentowano na rys. 32a, 32b oraz 33. Okienka piwniczne są w złym stanie technicznym – rys. 34. Zarysowane są, na poddaszu, kominy.

Rysunek 32. Stan elewacji od strony północnej (ul. Warszawskiej)

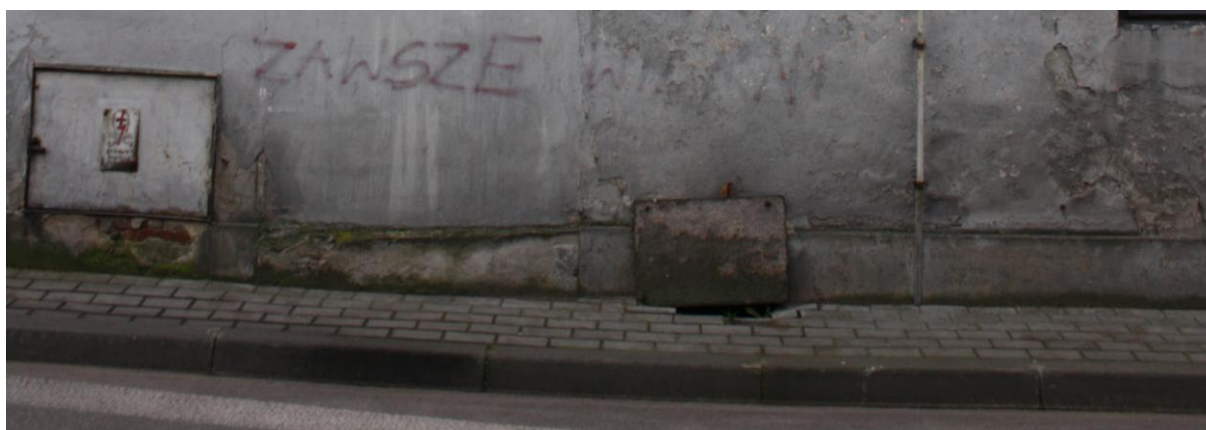
Rysunek 33. Wykwity w dolnej części elewacji północnej

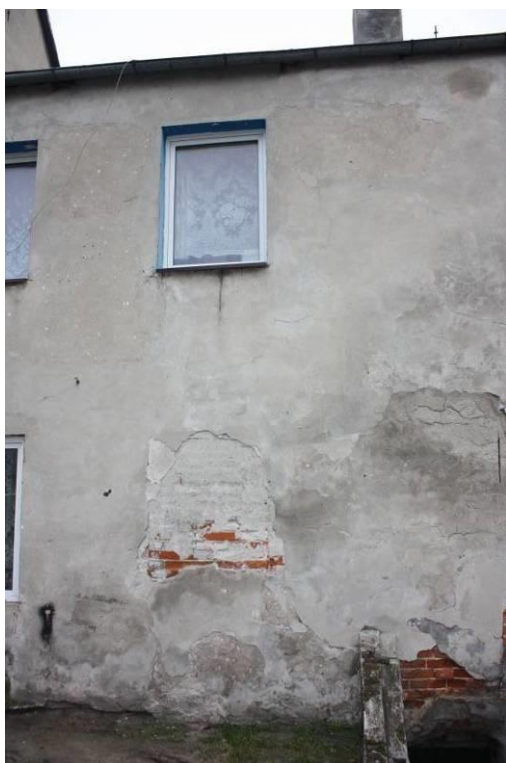
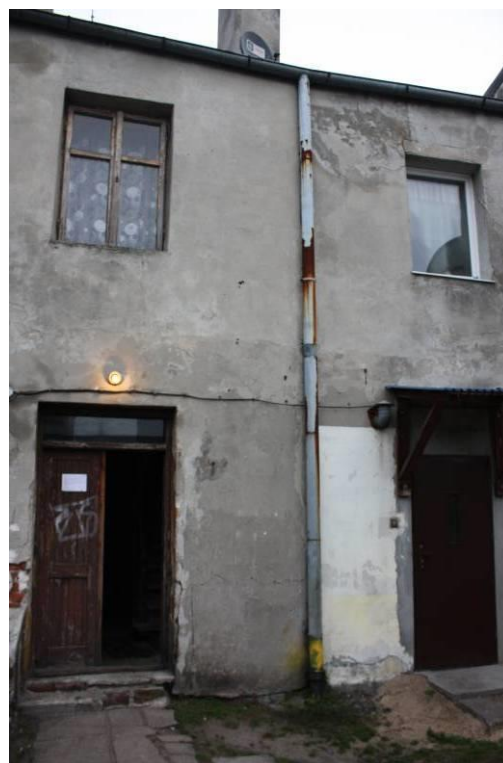
Na ścianie południowej także nie stwierdzono rys mogących być następstwem przeciążenia lub nadmiernych osiadań. Powierzchnie ścian są zawilgocone, szczególnie w dolnej części. Na całej powierzchni ścian łuszczy się farba i tynk, w szczególności przy oknach. Widoczne są rysy skurczowe tynku oraz znaczne jego ubytki. Stolarka okienna częściowo wymieniona. Stan elewacji zaprezentowano na rys. 35a, 35b oraz 36.

Rysunek 35. Stan elewacji od strony południowej (a) uszkodzenia tynku; (b) wykwity i zawilgocenia

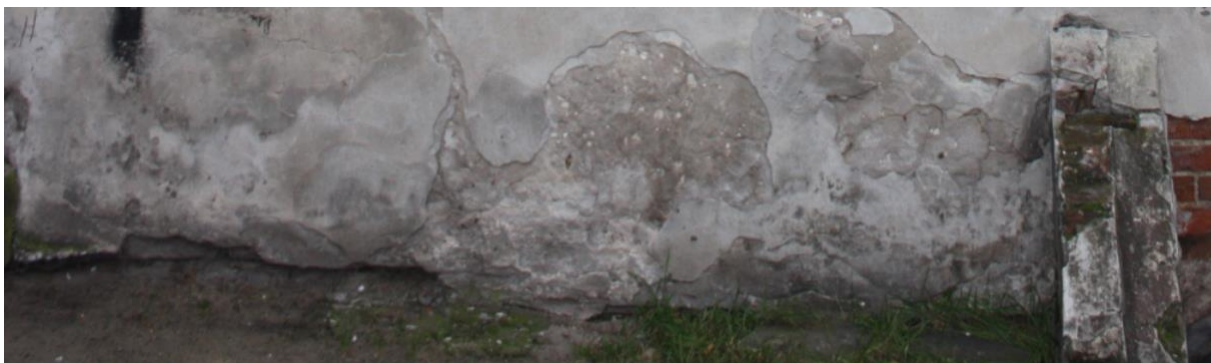
Rysunek 36. Wykwity w dolnej części elewacji południowej

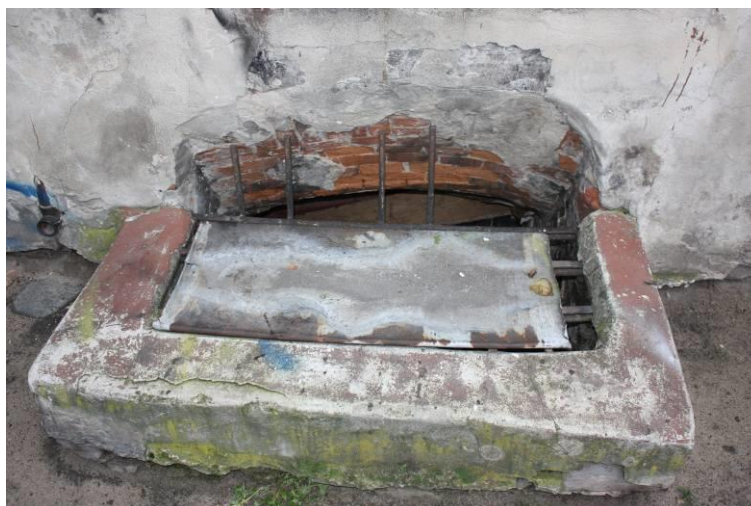
W złym stanie technicznym jest także studzienka doświetlająca piwnicę od strony południowej - widoczne są zaawansowane zawilgocenie i degradacja tynku – rys. 37.

Rysunek 37. Wykwity i degradacja studzienki doświetlającej

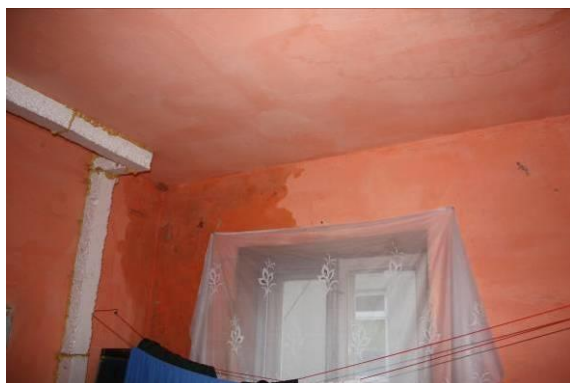
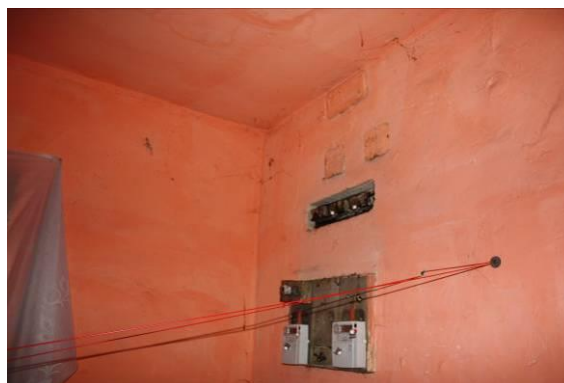
Od wewnątrz, w dostępnych pomieszczeniach (korytarzu oraz lokalu M3) na ścianach nie stwierdzono znacznych ubytków i rys. Widoczne są lokalne zawilgocenia (rys. 38a i 38b).

Rysunek 38. Zawilgocenia ścian w korytarzu

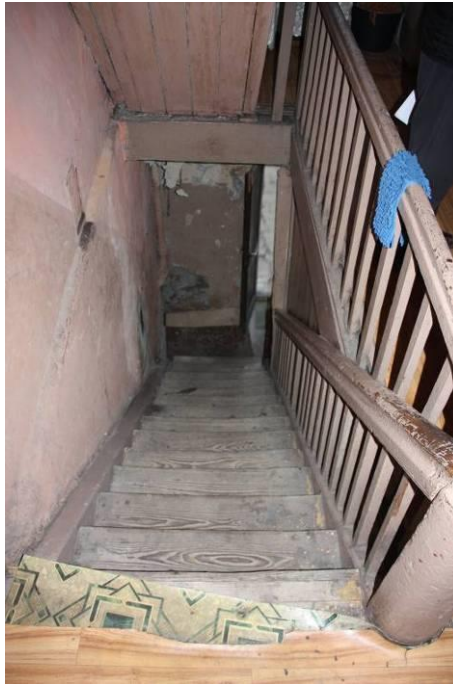
Stan schodów drewnianych wewnętrznych na piętro jest zły – rys. 39. W schodach spękanne są belki policykowe oraz wytarte stopnie. Schody na poddasze są w stanie dostatecznym.

Rysunek 39. Schody na piętro – wytarte stopnie

- wymiana schodów,
- naprawa pęknięć i uszkodzeń strukturalnych ścian,
- wykonanie przekuć w ścianach wraz z odpowiednimi nadprożami jeżeli są wymagane.

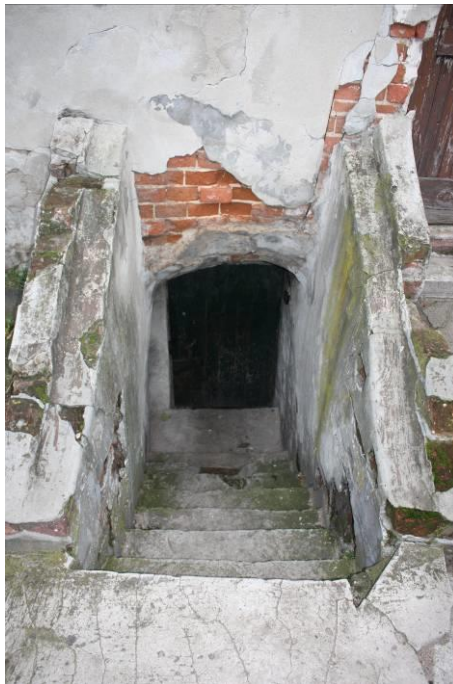
W schodach gruntowych uszkodzone są stopnie, naprawy wymagają także murki oporowe wydzielające schody – rys. 40.

Rysunek 40. Schody zewnętrzne do piwnicy – krzywe stopnie, zniszczone murki oporowe
