Przedmiot opracowania stanowi dwukondygnacyjny budynek mieszkalny ze sklepami w parterze. Budynek, wzniesiony w połowie XIX, zlokalizowany jest w Łasku, przy narożniku ulic Warszawskiej i Plac 11 Listopada. Lokalizację obiektu pokazano na szkicach 1 i 2. Jest to dwukondygnacyjny, podpiwniczony budynek z nieużytkowym poddaszem, o tradycyjnej konstrukcji.

Celem opracowania jest określenie stanu technicznego i uwarunkowań modernizacji budynku dla potrzeb biblioteki. Zakres opracowania obejmuje inwentaryzację konstrukcji, Fotograficzną inwentaryzację uszkodzeń budynku oraz makroskopową ocenę stanu materiałów. W ramach inwentaryzacji konstrukcji wykonano odkrywkę stropów nad parterem i piętrem oraz odkrywkę fundamentu ściany północnej.

Autor opracowania przeprowadziła w marcu 2016r wizje lokalne w trakcie których zinwentaryzowano konstrukcję i zinwentaryzowano jej uszkodzenia.

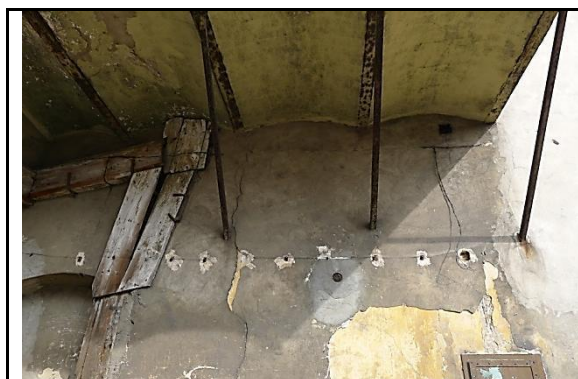
*Szkic 40 Elewacja południowa, zarysowanie ściany pod nadwieszeniem*

Zawilgocona jest dolna i górna ściana wschodnia – szkice 101 do 103. Zarysowana jest ściana pod przewieszoną częścią piętra – szkic 104. Zarysowana jest wewnętrzna powierzchnia ściany przy schodach na poddasze. Skorodowane są dolne stopki konstrukcji stropu przewieszenia.

- wymienić uszkodzone części muru w piwnicach,
- zaleca się usunąć dobudowaną wspornikowo część pomieszczeń na piętrze w południowowschodnim narożniku.

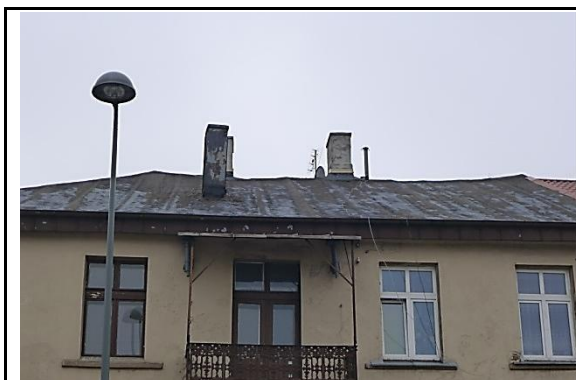
Szkic 64 Elewacja zachodnia, część górna i dach

Stan połaci dachowej – pokrycia o poszycia z desek jest zły. Widoczne są liczne wklęsnięcia połaci, nierówności kalenicy połaci zachodniej oraz uszkodzenia pokrycia papowego – szkic 64. Uszkodzone są obróbki dekarские i rynny – szkic 65.

- wzmocnić lub wymienić więźbę dachową, zabezpieczyć elementy więźby przed korozją biologiczną,
- wzmocnić strop nad piętrem, szczególnie belki obciążone więźbą dachową; odsłonić belki stropu i zabezpieczyć je przed korozją biologiczną

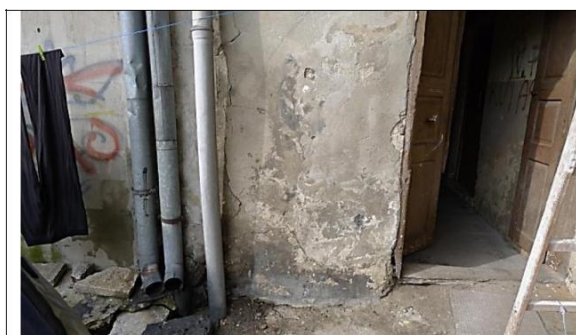
Szkic 66 Elewacja wschodnia – wejście do bramy

Woda z dachu jest odprowadzana na teren wokół budynku – szkic 66.

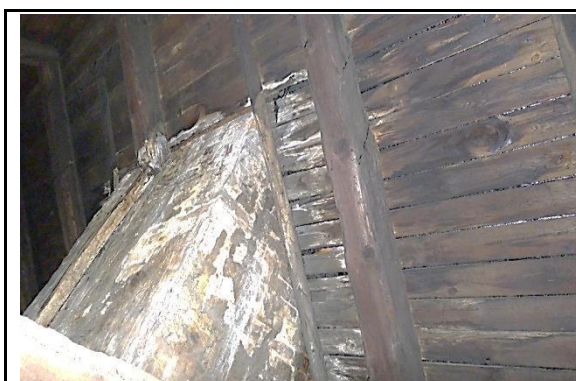
Szkic 67a Szczegół dachu przy kominie w osi B-2

Występują głównie w obszarze wychodzących ponad dach kominów. Na deskach występują ślady pleśni – szkice 67 i 68.

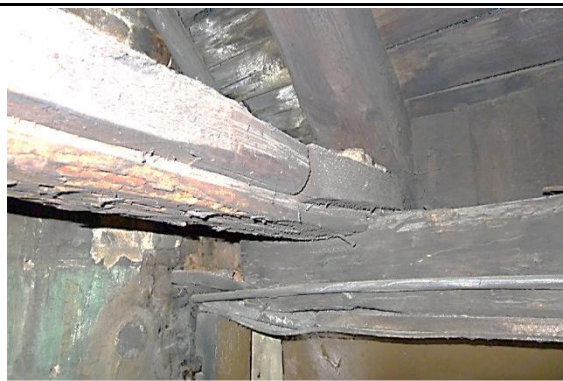
Szkic 75 Uszkodzenia jętki przy ścianie szczytowej wschodniej

Na znaczną głębokość spróchniałe są krawędzie i boki elementów – szkice 73 do 75. Uszkodzone są również boczne powierzchnie jętek – szkice 77 i 78. Ugięte są jętki w części wschodniej – szkice 76.

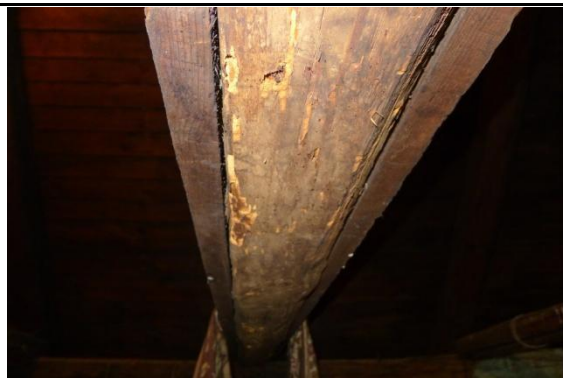
Szkic 79 Wzmocnienie jętki

Część jętek jest wzmocniona jedno lub dwustronnie łątami o przekroju 40x75mm. Wzmocnienie nie jest właściwie połączone z jętką – szkice 79 i 80.

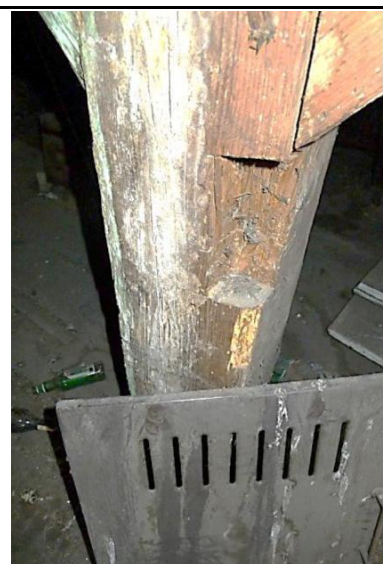
*Szkic 85 Uszkodzenie słupka podpierającego płatw*

Uszkodzenia słupków więźby zostały pokazane na szkicach 85 i 86.

Jakość drewna użytego do wykonania więźby dachowej jest zróżnicowana i w większości przypadków jest to drewno złej jakości. Przyjęte rozwiązania konstrukcyjne (oparcie jętek na ukośnej poziomej belce), stopień uszkodzeń elementów więźby dachowej, brak zabezpieczeń i jakość drewna kwalifikują więźbę do wymiany.

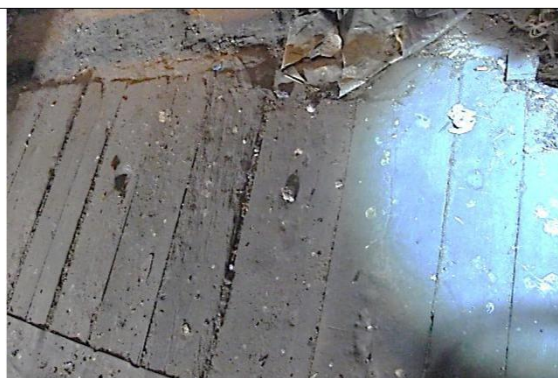
Szkic 88 Uszkodzenia desek podłogi na poddaszu

Stan belek w wykonanych odkrywkach można uznać za zadawalający. Z uwagi na użytkowanie pomieszczeń piętra, nie można stwierdzić stanu drewna w strefie oparcia na ścianie. Brak widocznych uszkodzeń na sufitach pomieszczeń I piętra może sugerować ich zadawalający stan. Jedną w trakcie prac modernizacyjnych i ewentualnej wymiany konstrukcji dachu należy sprawdzić stan główek belek stropu nad I piętrem. Obawy może potwierdzać stan desek podłogi stwierdzony we wschodniej części poddasza - szkic 88. Nie stwierdzono zabezpieczeń elementów drewnianych przed korozją biologiczną.

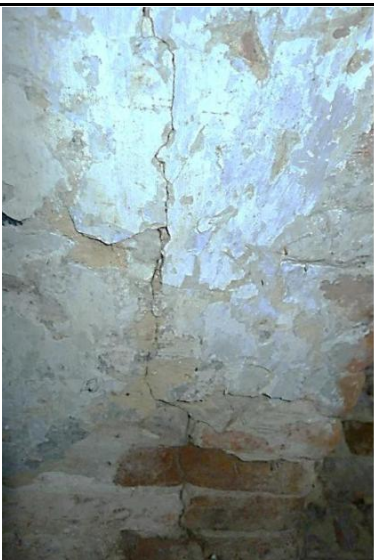
<p><i>Szkic 94 Piwnica, pomieszczenie między osiami B-C', przy ścianie zewnętrznej północnej, zarysowanie sklepienia</i></p>	<p><i>Szkic 95 Piwnica, łuk pod ścianą w osi C', między osiami 2-3</i></p>

Udostępniono do oględzin tylko część pomieszczeń piwnic. Stan cegieł i zaprawy w łukach i sklepieniach można uznać za dostateczny. Cegła jest uszkodzona powierzchniowo. Stwierdzono zarysowania części ceglanych sklepień. Są to podłużne rysy w szczycie sklepienia - szkic 94. W pojedynczych łukach stwierdzono rysy na tynku w strefie podparcia – szkic 95 W części łuków wykonano podcięcia przy podporach na przeprowadzenie instalacji.

- w stropie nad piwnicami przekazać obciążenia ze stropu na ściany poprzez belki umieszczone nad sklepieniami (nie wolno dodatkowo obciążać sklepień ani obciążać sklepień siłami skupionymi); należy oczyścić sklepienia i łuki oraz uzupełnić ubytki cegieł i zaprawy; uzupełnić łuki w strefie przejść instalacji

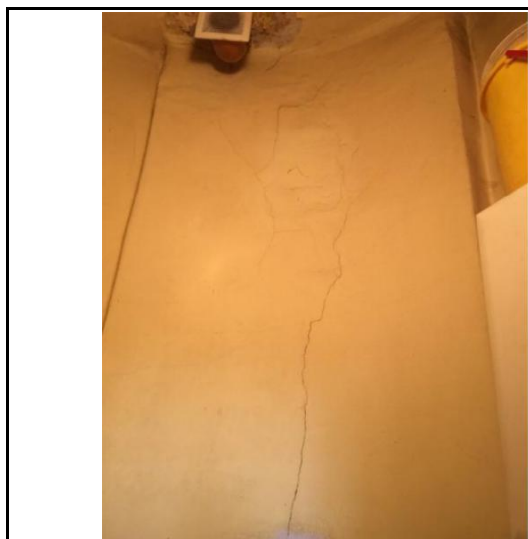
*Szkic 107 Zarysowanie komina w mieszkaniu M2*

Na piętrze stwierdzono zarysowania na kominie w mieszkaniu M2 – szkic 107. Zawilgocona jest ściana wewnętrzna przy wejściu na poddasze.

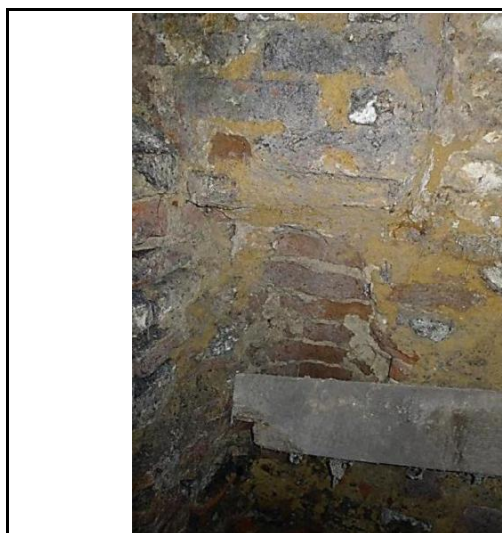
*Szkic 109 Piwnica, pomieszczenie między osiami B-C', przy ścianie zewnętrznej północnej, uszkodzenie ścian nad posadzką w narożniku północno zachodnim*

Ściany piwnic są zawilgocone – brak izolacji przeciwwilgociowych. W dolnych częściach stwierdzono głębokie – do kilkunastu centymetrów, ubytki cegieł i zaprawy – szkice 109 i 114. Na wysokości ścian głębokie ubytki zaprawy. Na dolnych częściach ścian widoczne są ślady wykwitów solnych – szkice 111 i 113.

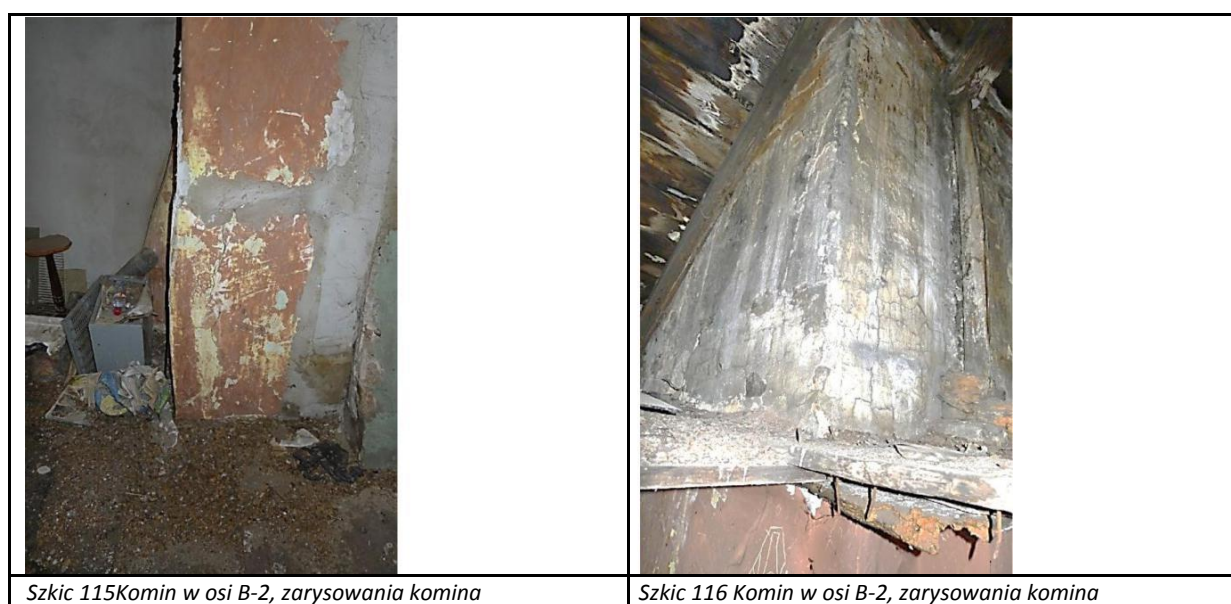
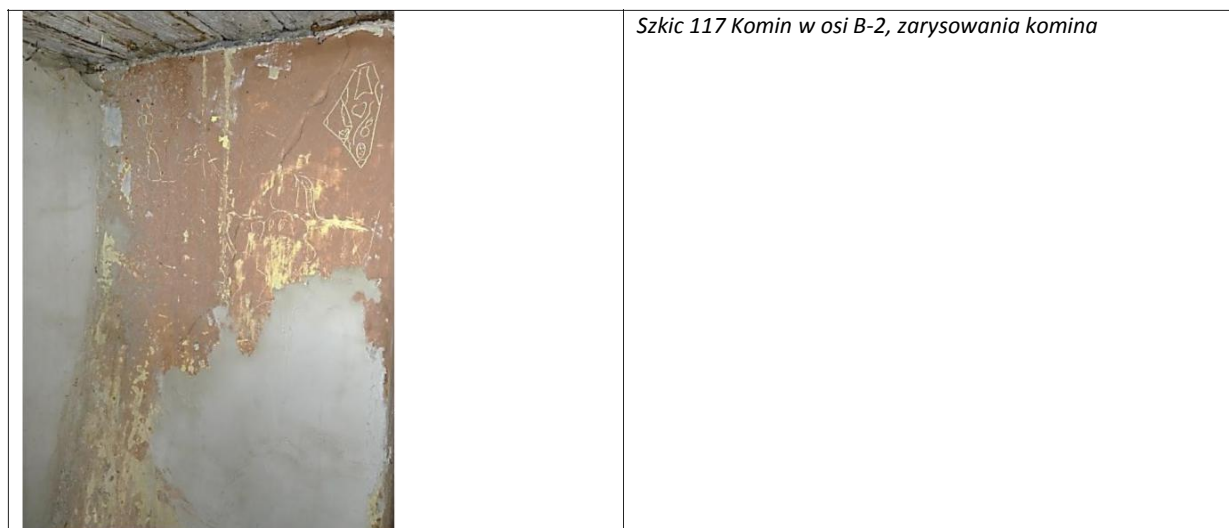
Mimo, że powierzchnie kominów, w strefie poddasza, były naprawiane przez otynkowanie, stwierdzono na ich bocznych powierzchniach liczne rysy o rozwarciu ponad 1mm – szkice 115 do .

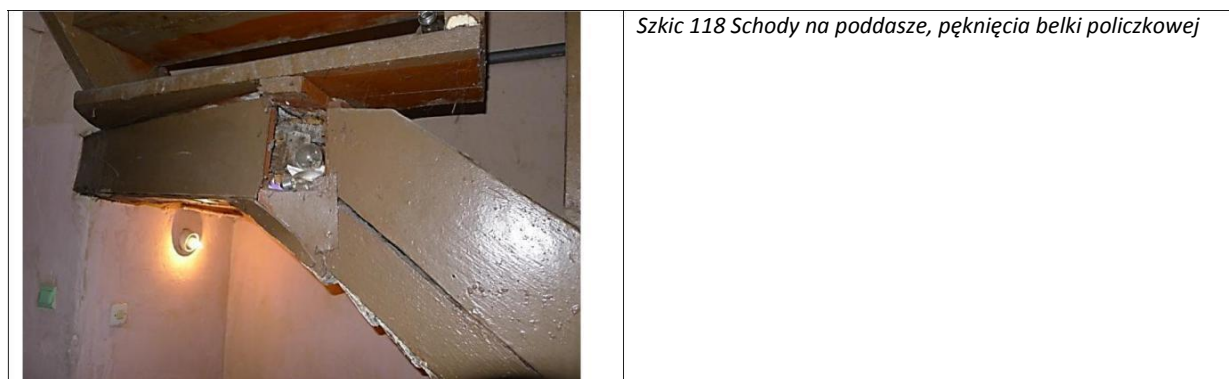
Stan schodów, zarówno drewnianych wewnętrznych jak i schodów do piwnicy jest zły. W schodach drewnianych spękane są belki policykowe- szkic 118 i wytarte stopnie szkice 58 i 59. W schodach gruntowych uszkodzone są stopnie – szkice 60 i 61.
