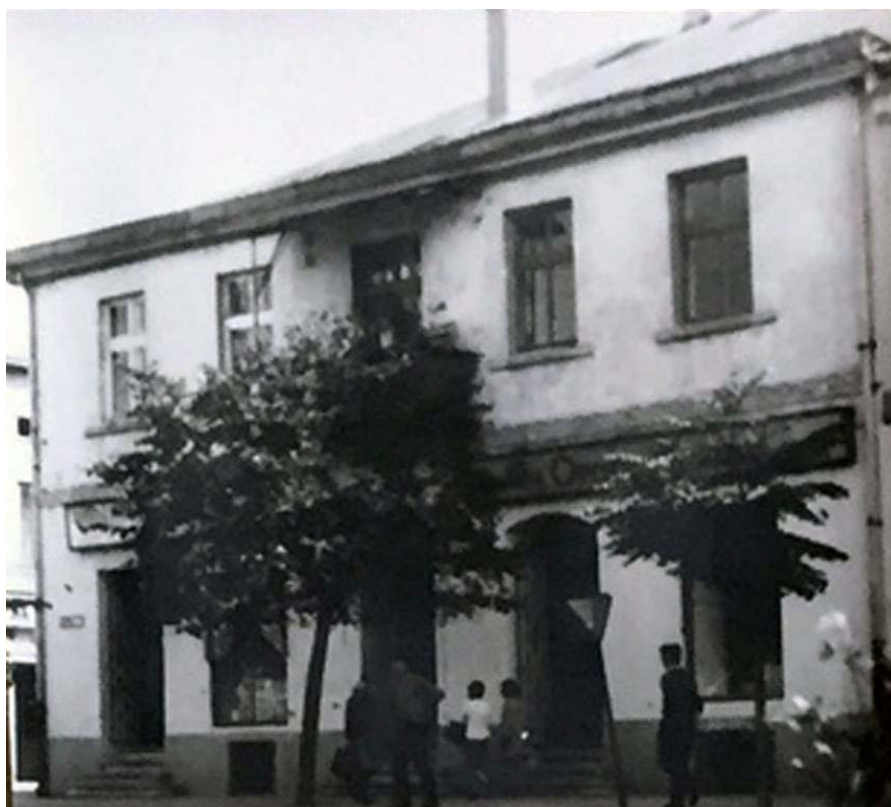
**Ryc. 1.6.** Fotografia ilustrująca stan budynku w połowie lat 60. XX wieku. Widoczne są zmiana lokalizacji drzwi oraz przekształcenie okien w witryny sklepowe (źródło: WUOZ Sieradz).

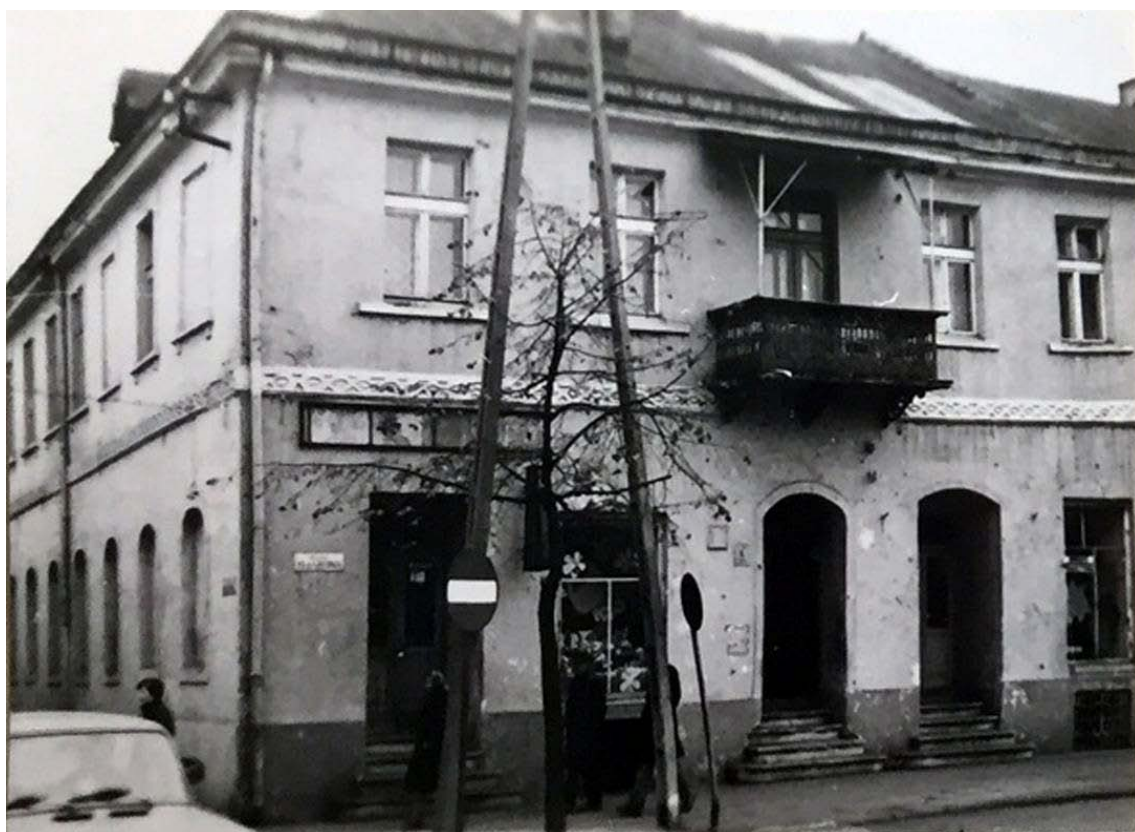
Ryc. 1.9. Fotografia ilustrująca nienajlepszy stan budynku w połowie lat 80. XX wieku - widoczne są, zapewne pierwotne, wyoblone na narożnikach stopnie z silnie wysuniętymi stopnicami (źródło: WUOZ Sieradz).

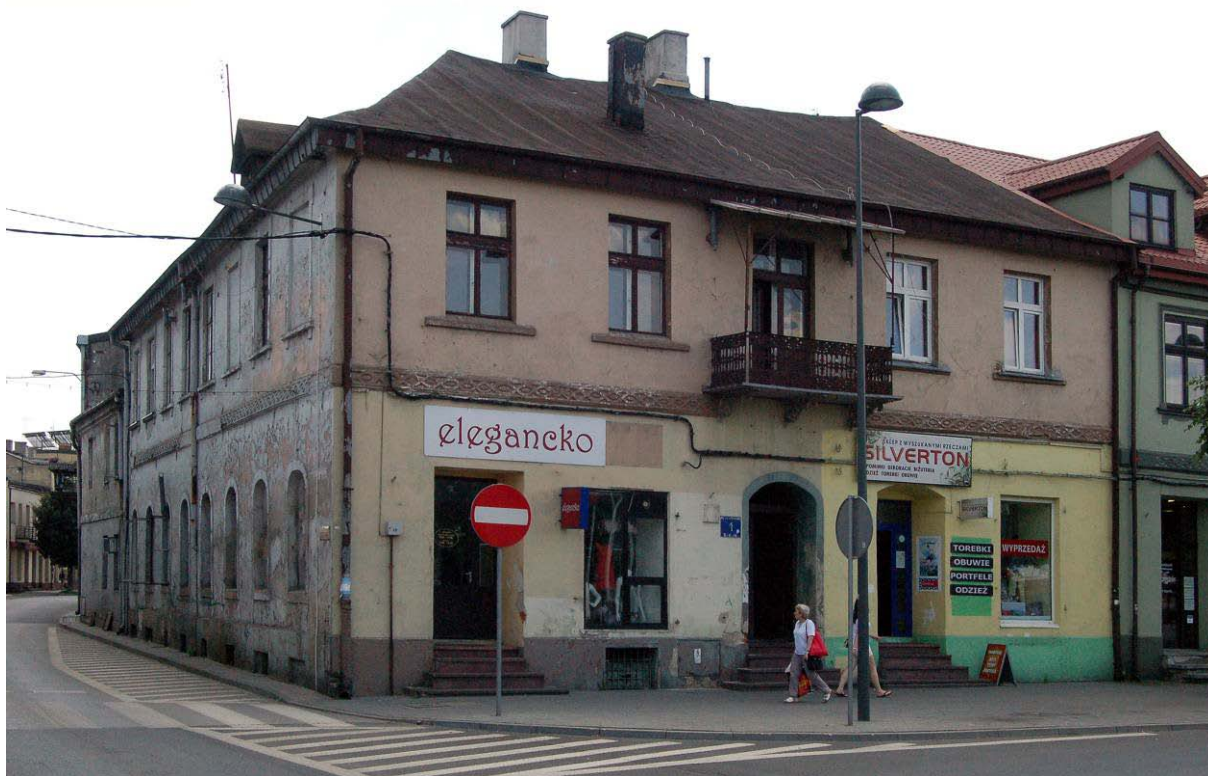
Ryc. 4.1. Widok ogólny kamienicy od strony placu - stan w czerwcu 2016 (fot. B.M. Walczak).

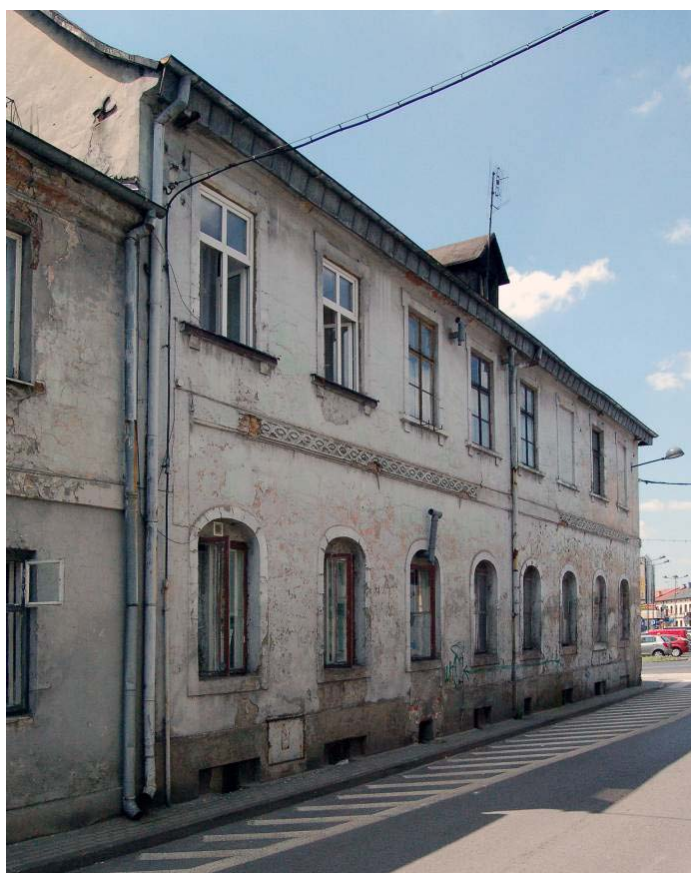
Ryc. 4.2. Widok ogólny kamienicy od strony ulicy Warszawskiej - stan w czerwcu 2016 (fot. B.M. Walczak).

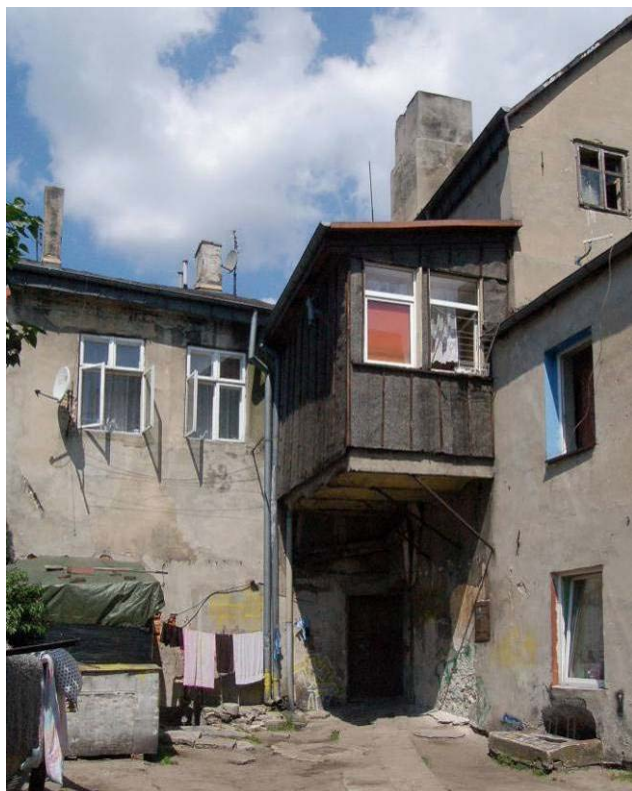
Ryc. 4.3. Widok ogólny kamienicy od strony podwórza - stan w czerwcu 2016 (fot. B.M. Walczak).

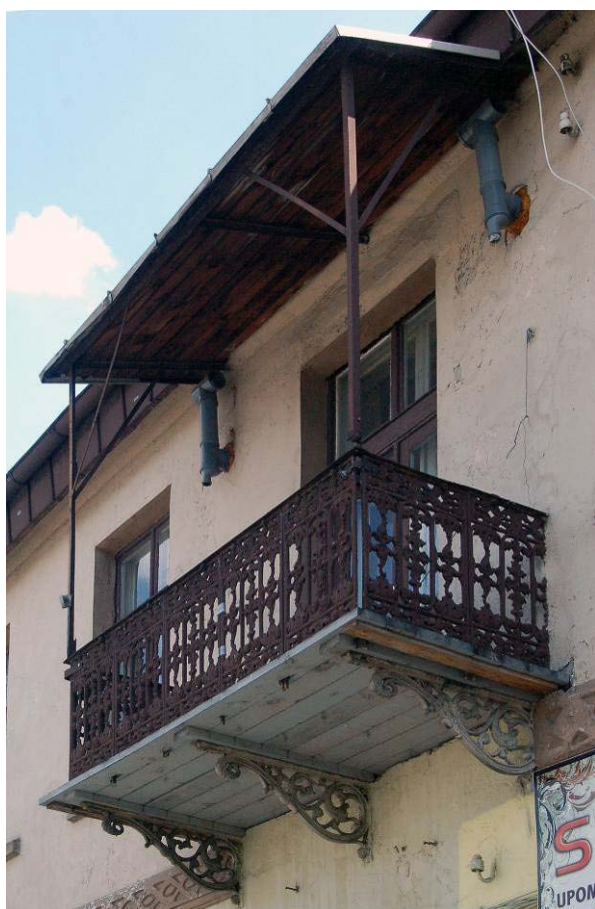
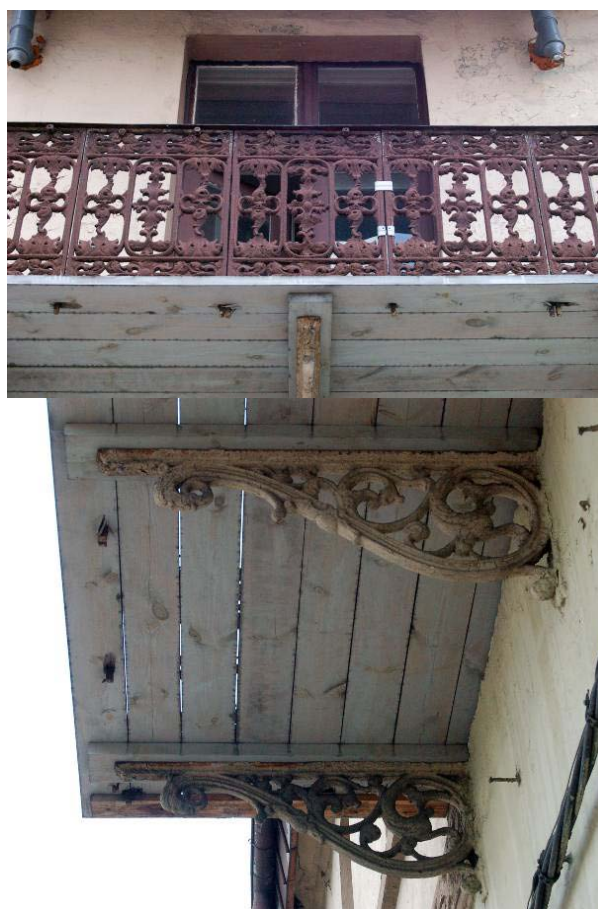
Ryc. 4.4. Balkon elewacji frontowej - stan w czerwcu 2016. Charakterystyczne zadaszenie. Żeliwna barierka oraz wsporniki o formach powszechnie stosowanych w drugiej połowie XIX wieku (fot. B.M. Walczak).

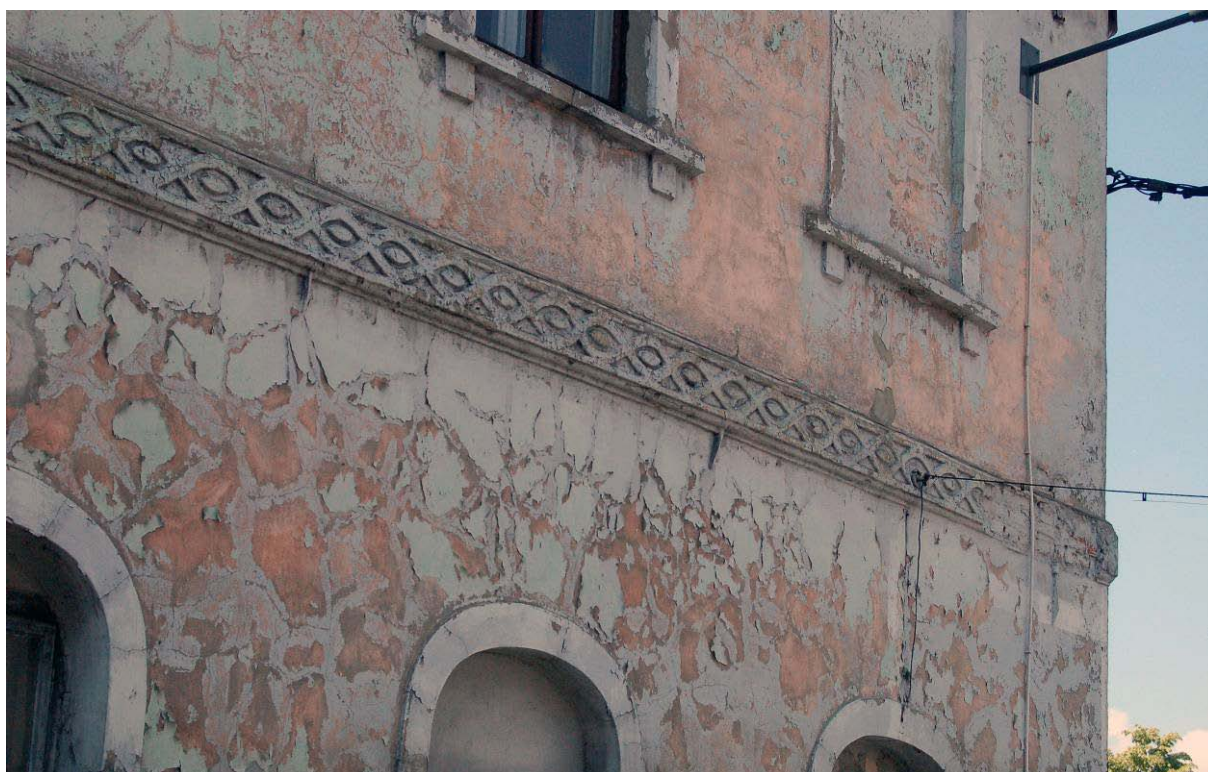
**Ryc. 4.7.** Dekorowana opaska pełniąca funkcję gzymsu międzykondygnacyjnego - stan w czerwcu 2016 (fot. B.M. Walczak).

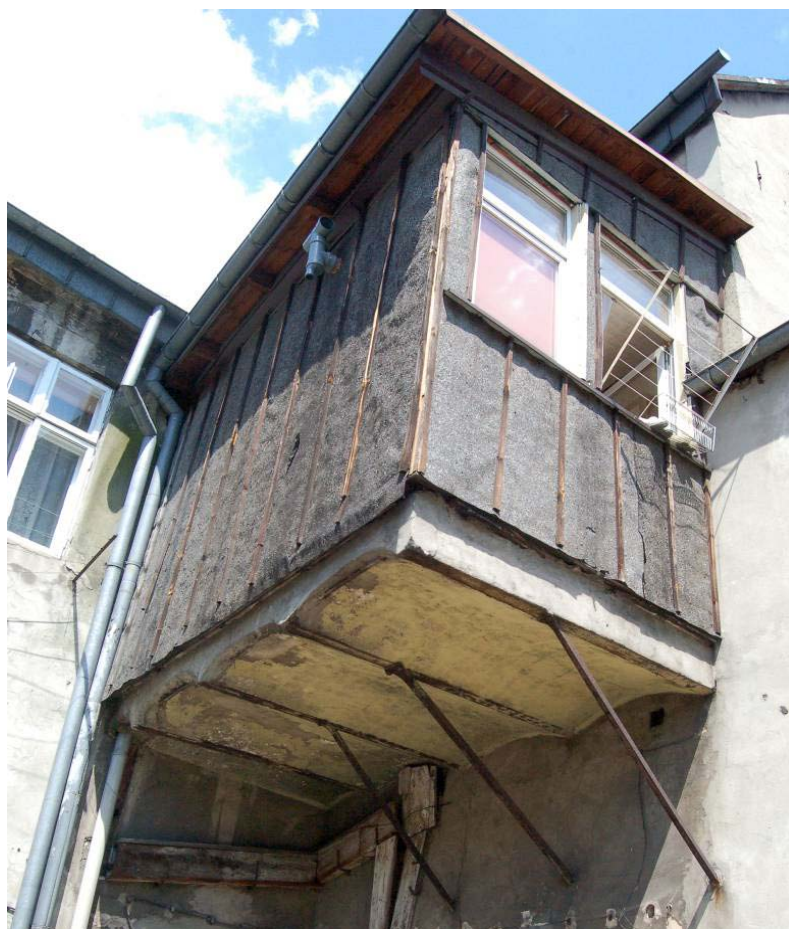
**Ryc. 4.8.** Wtórna dobudówka od strony podwórza - zapewne tak zwana kuczka, służąca podczas żydowskiego święta szalasów (*sukkot*) - stan w czerwcu 2016 (fot. B.M. Walczak).

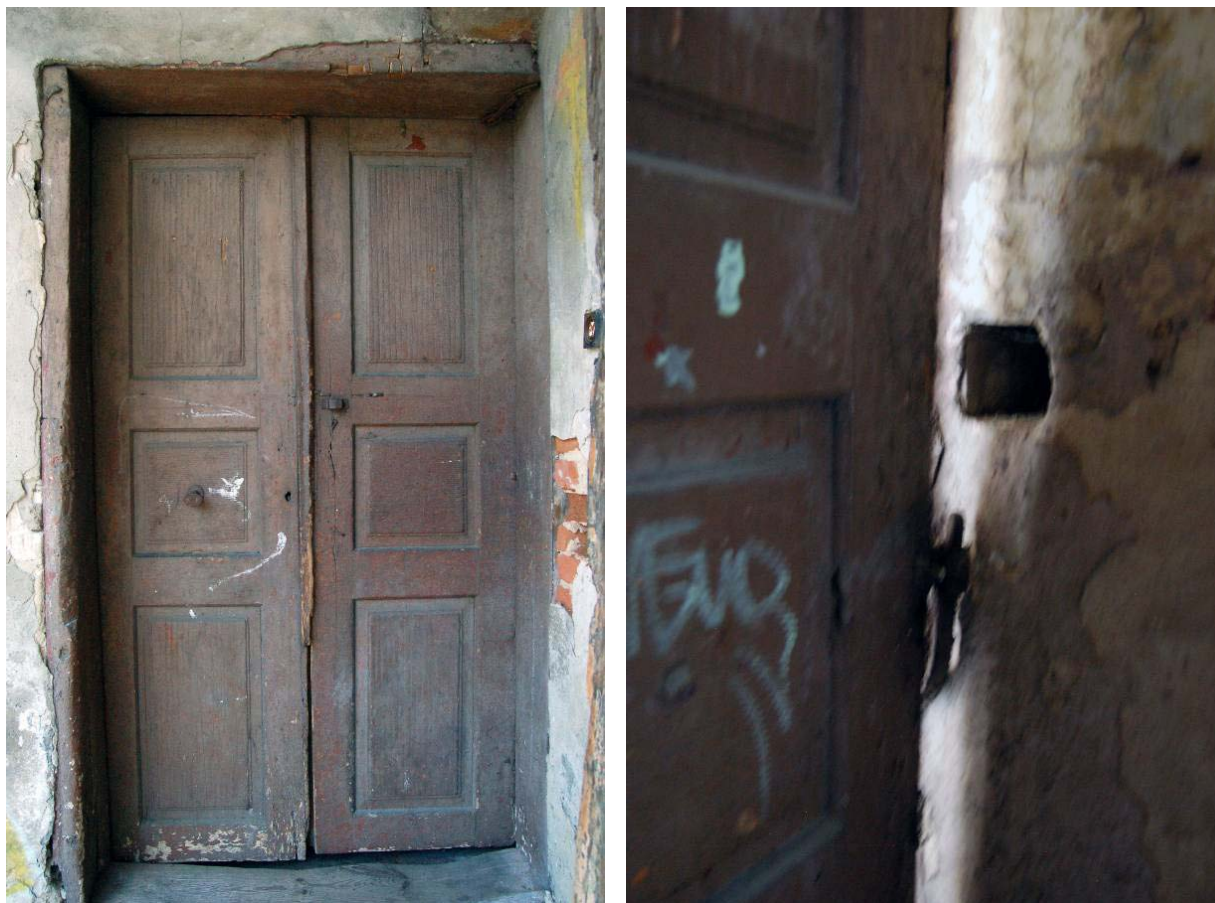
**Ryc. 4.11.** Drzwi z sieni na podwórze. Od strony wnętrza widoczne zachowane elementy okuć i zawiasów, a także gniazda na belkę blokującą - stan w czerwcu 2016 (fot. B.M. Walczak).

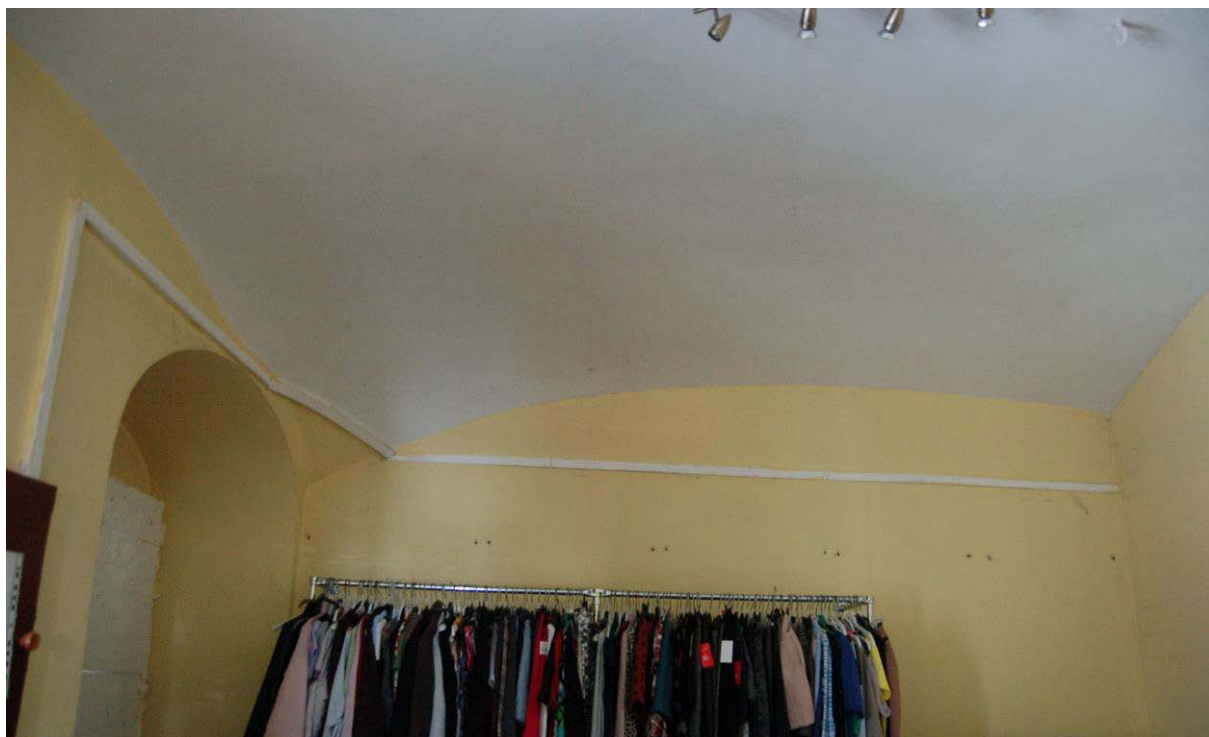
**Ryc. 4.14.** Wnętrze jednego z lokali usługowych. Widoczne sklepienie żaglaste - tzw. kapa czeska (fot. B.M. Walczak).

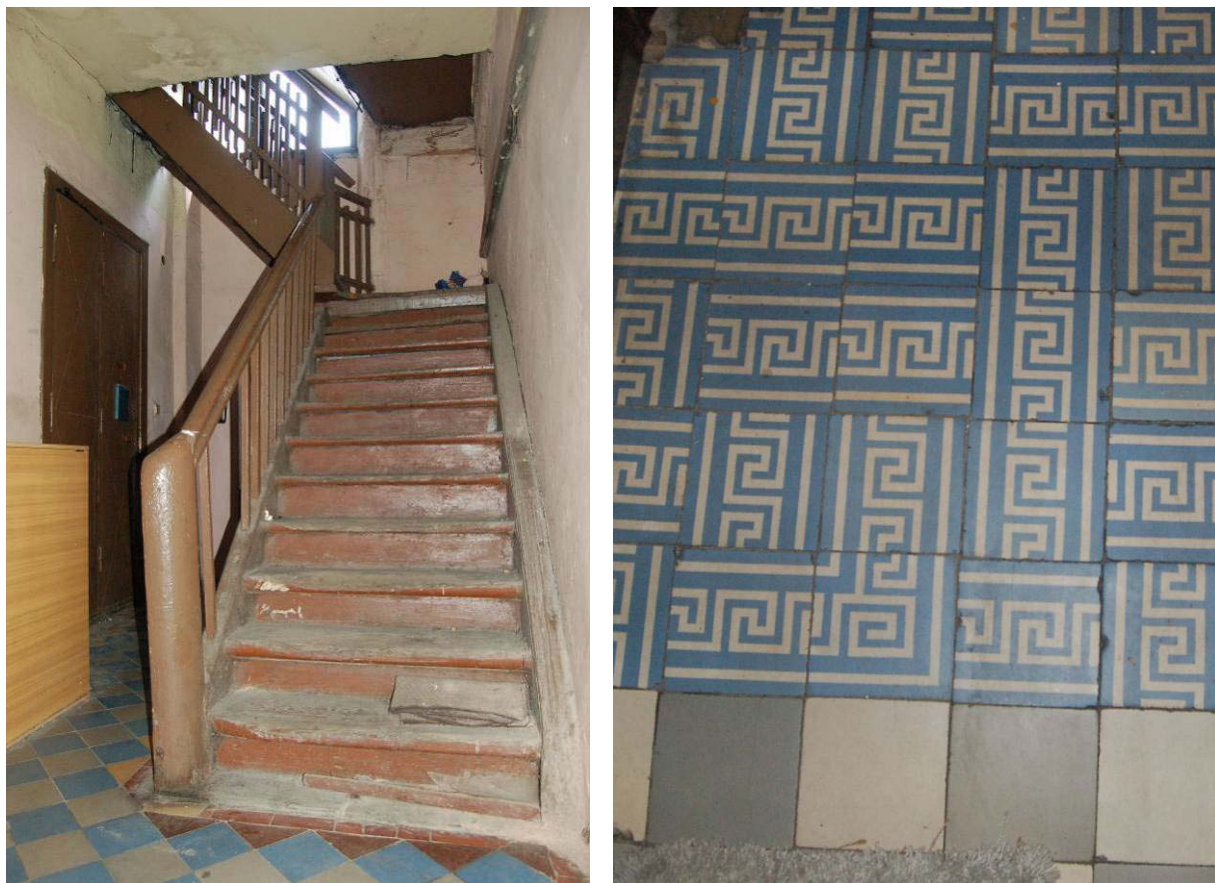
Ryc. 4.15. Sień na piętrze - stan w czerwcu 2016. Widoczne schody prowadzące na poddasze. Uwagę zwraca posadzka z płytek o zróżnicowanych układach, kolorach i wzorach (fot. B.M. Walczak).

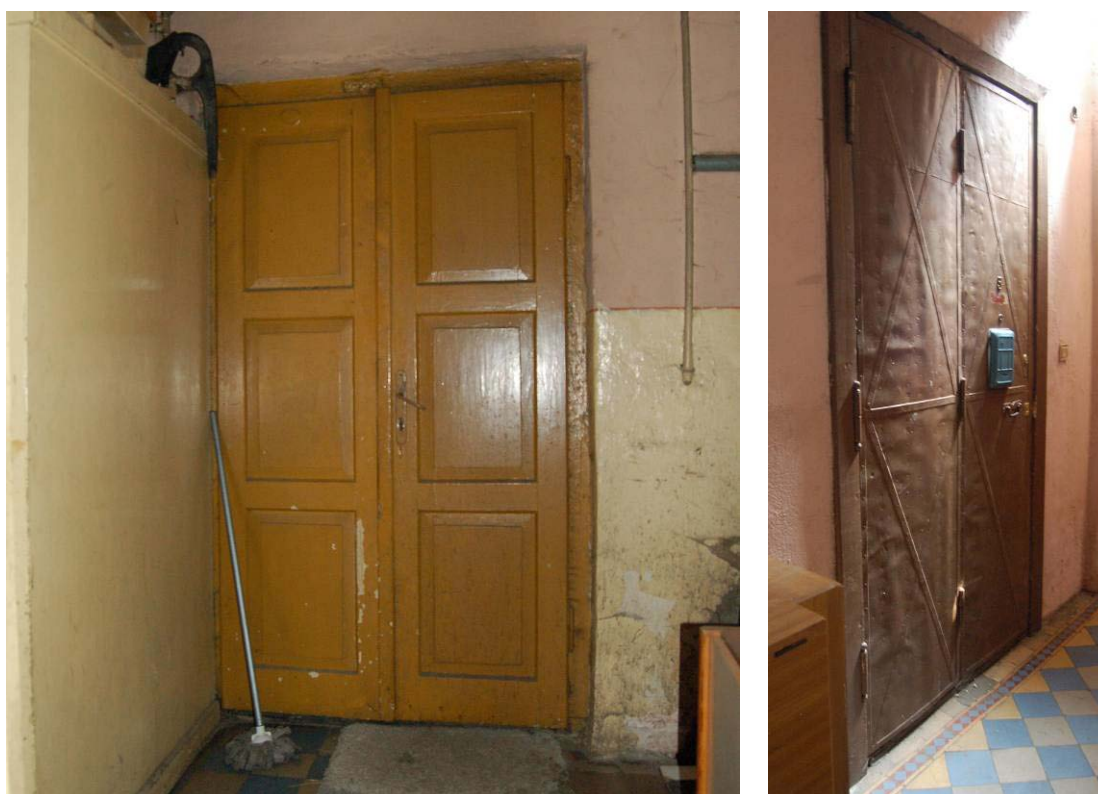
Ryc. 4.16. Typy stolarki drzwiowej występujące na piętrze (fot. B.M. Walczak).

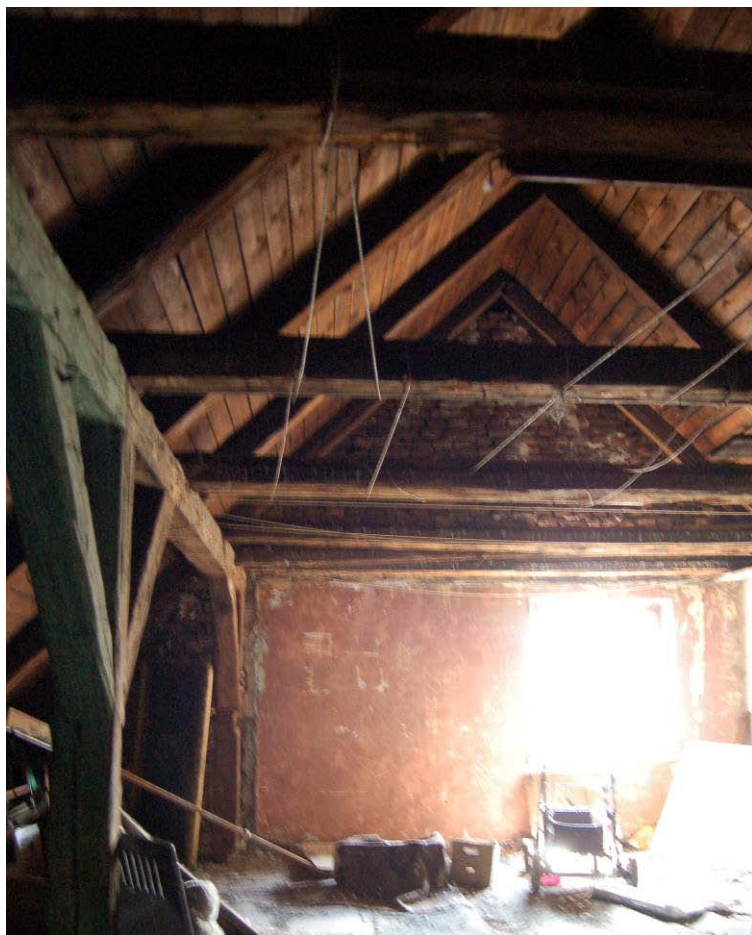
Ryc. 4.17. Poddasze i więźba dachowa - stan w czerwcu 2016 (fot. B.M. Walczak).

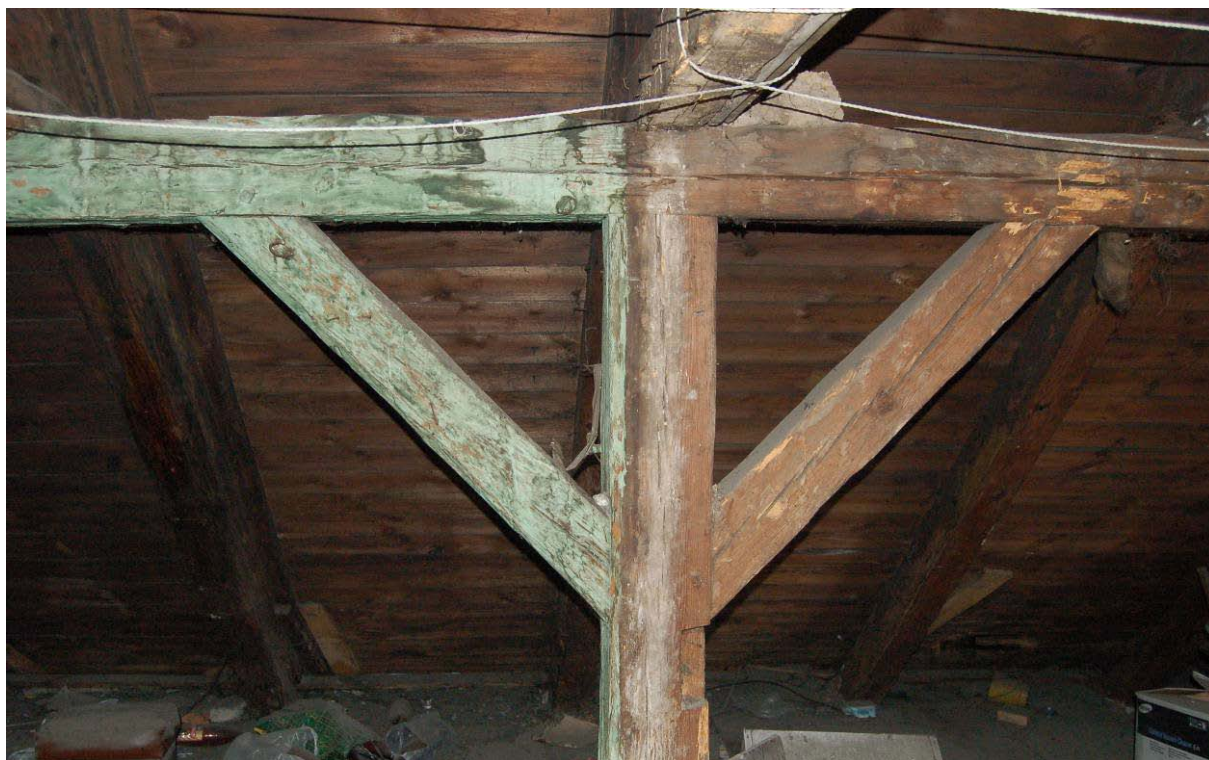
Ryc. 4.18. Elementy konstrukcyjne więźby zostały obrobione siekierą i połączone na kolki, co jednoznacznie wskazuje na jej dawny rodowód - być może z okresu budowy domu (fot. B.M. Walczak).

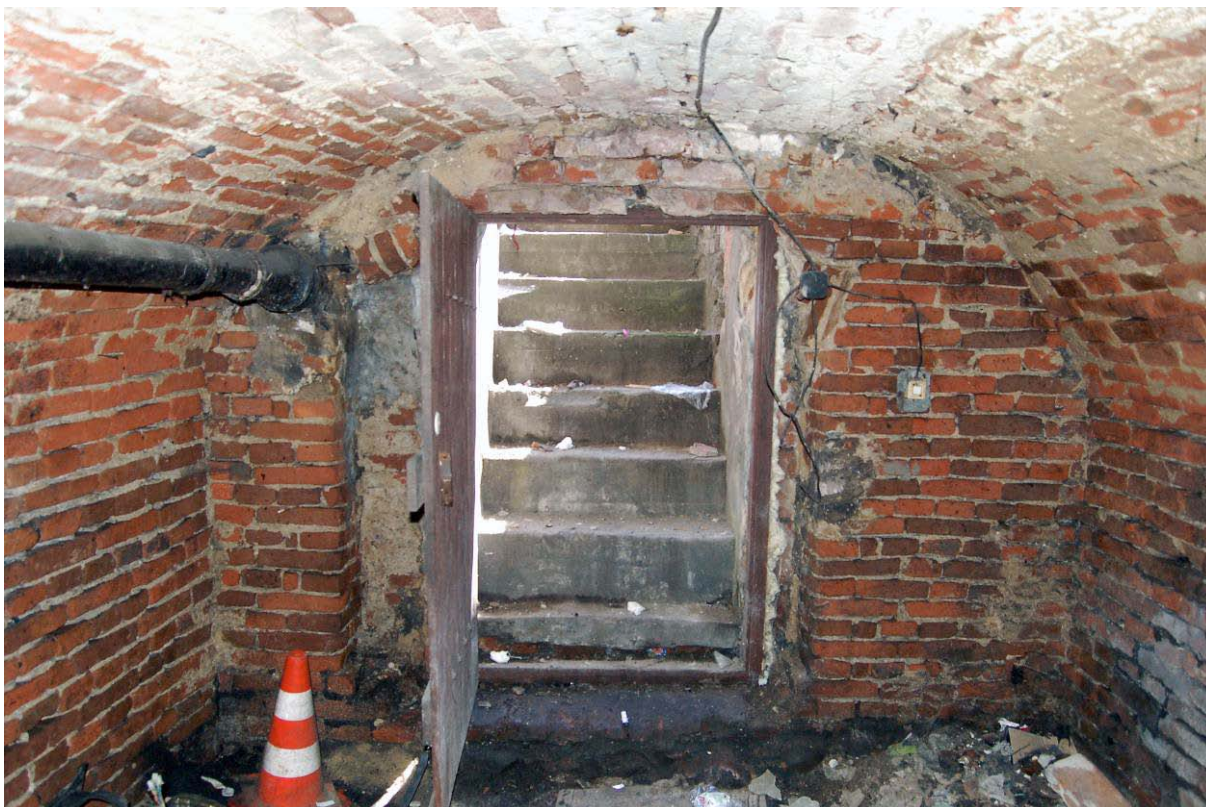
**Ryc. 4.19.** Piwnica z dostępem od strony podwórza - stan w czerwcu 2016. Uwagę zwraca kolebkowe sklepienie (fot. B.M. Walczak).

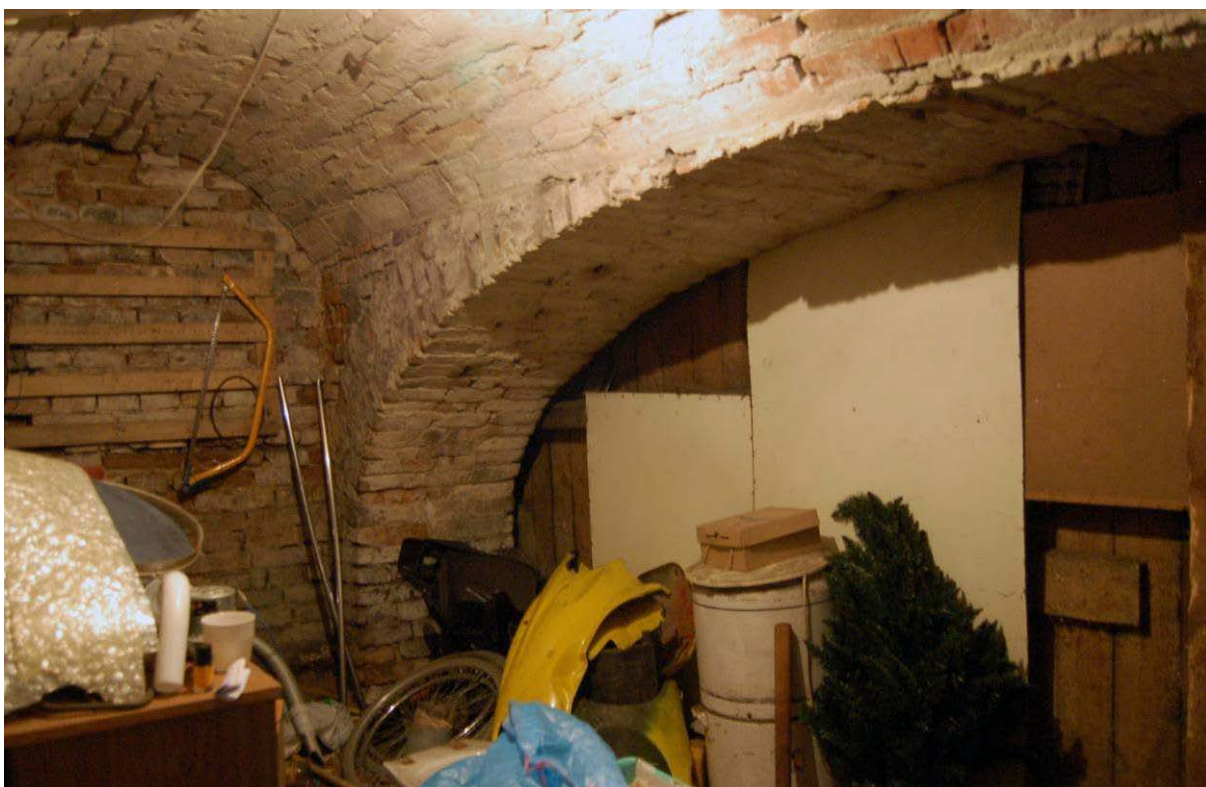
**Ryc. 4.20.** Piwnica z dostępem z mieszkania na parterze - stan w czerwcu 2016. Widoczny spłaszczony łuk otworu w ścianie nośnej, umożliwiający połączenie pomieszczeń w jedną użytkową przestrzeń (fot. B.M. Walczak).

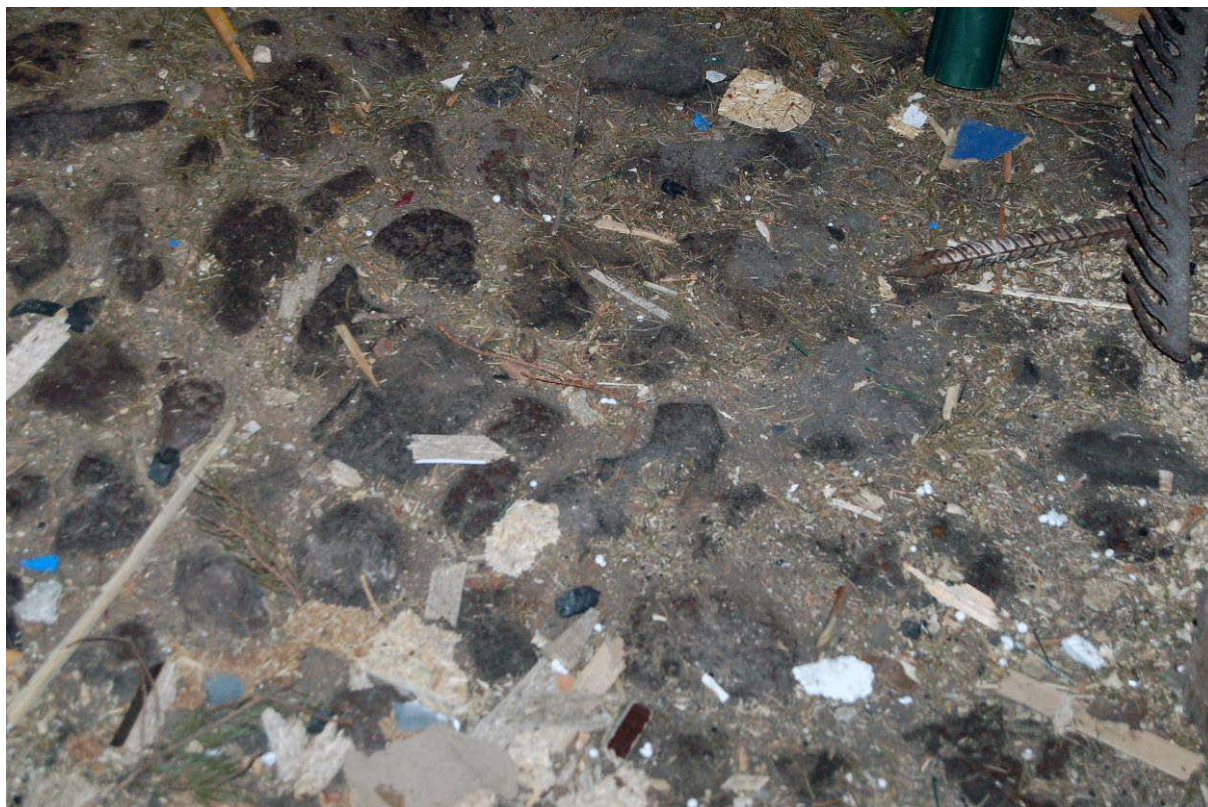
**Ryc. 4.21.** Posadzka piwnicy z kamieni eratycznych o stosunkowo niedużych rozmiarach - stan w czerwcu 2016 (fot. B.M. Walczak).

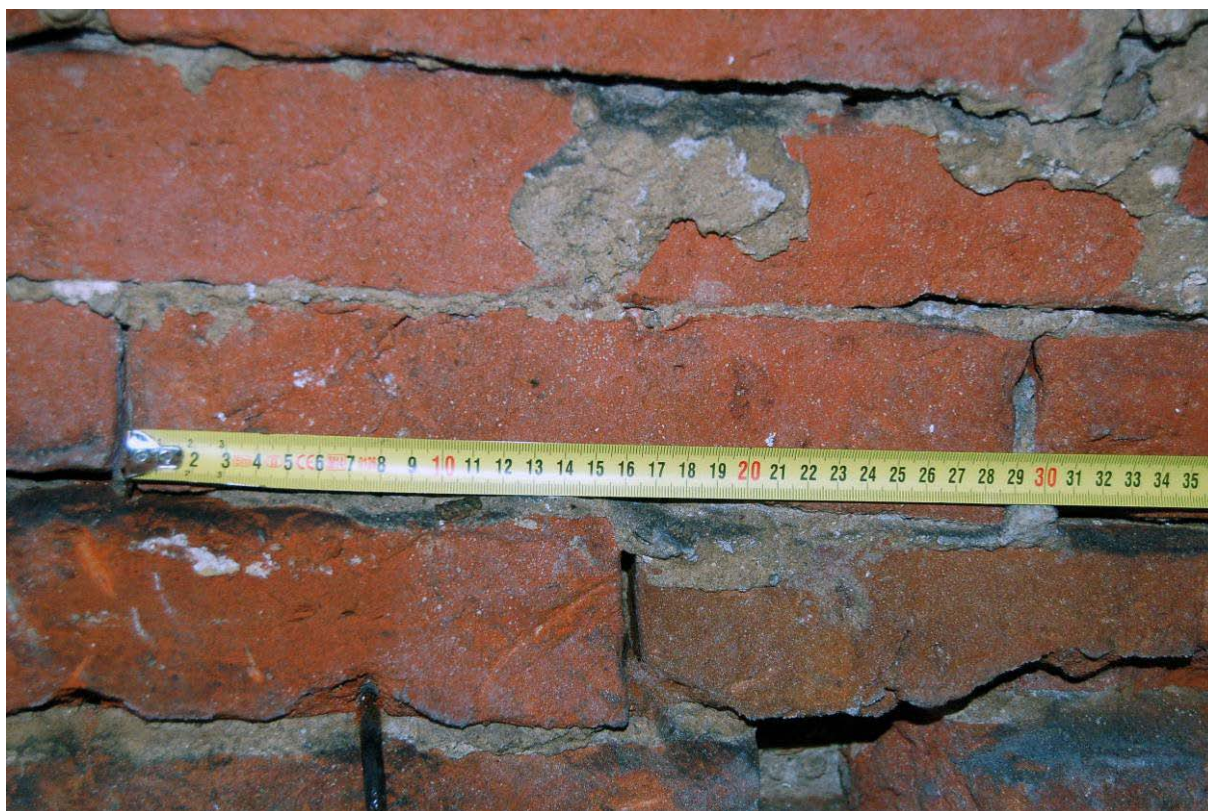
**Ryc. 4.22.** Pomiar rozmiarów cegły muru w piwnicy - czerwiec 2016 (fot. B.M. Walczak).
