1 Dane ogólne

Przedmiot opracowania stanowi dwukondygnacyjny budynek mieszkalny będący oficyną kamienicy zlokalizowanej przy narożniku ulic Warszawskiej i Plac 11 Listopada.

Celem opracowania jest określenie stanu technicznego i uwarunkowań modernizacji budynku.

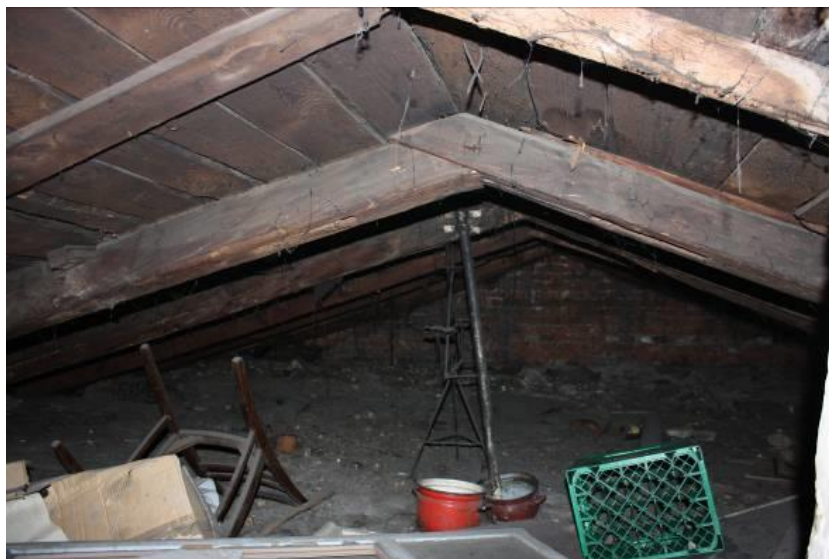
Rysunek 5. Widok ogólny konstrukcji dachu w kierunku wschodnim

Jest to dach o konstrukcji krokwiowej o kącie nachylenia połaci ~21 stopni. Rzut więźby dachowej został pokazany na rys. 4. Ogólny widok więźby dachowej w kierunku

wschodnim został pokazany na rys. 5. Na rysunku widoczne jest także połączenie ciesielskie krokwi. Rysunek 6 przedstawia oparcie krokwi na ścianie zewnętrznej.

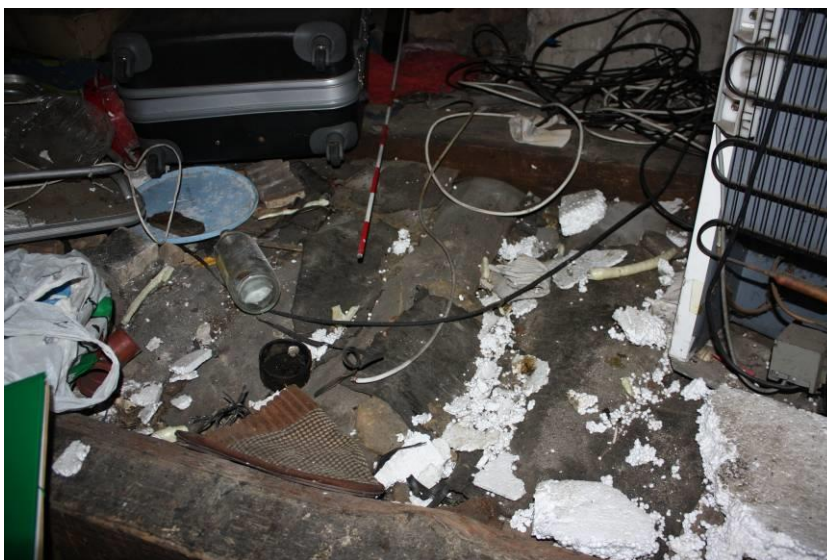
Rysunek 7. Widok belek stropowych i desek ślepego pułapu

Belki stropowe o przekroju 140x180mm, usytuowane są w rozstawie 1.25m. Pomędzy belkami został wykonany deskowanie ślepego pułapu. Na Rys. 7 przedstawiono widok belek stropowych i desek ślepego pułapu. Grubość warstwy polepy jest zmienna – w części stropu w ogóle nie występuje, a w niektórych miejscach jest wysypana do górnej

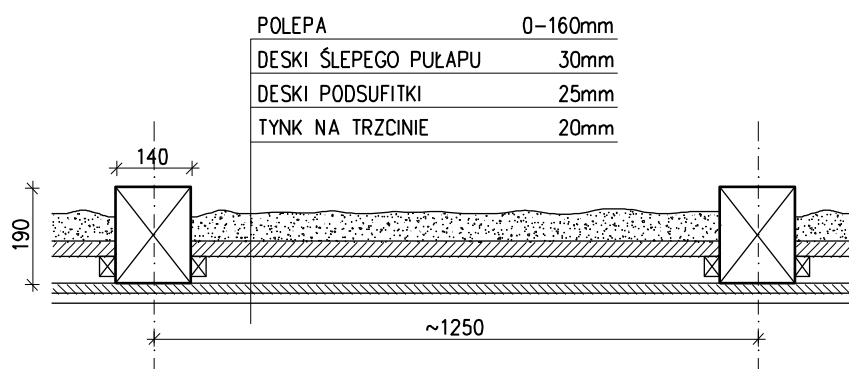
Rysunek 8. Przekrój przez strop nad piętrem

krawędzi belek (rys 5). Do spodu belek przybita jest podsufitka i wykonany tynk na trzcinie. Na Rys. 8 przedstawiono przekrój przez strop.

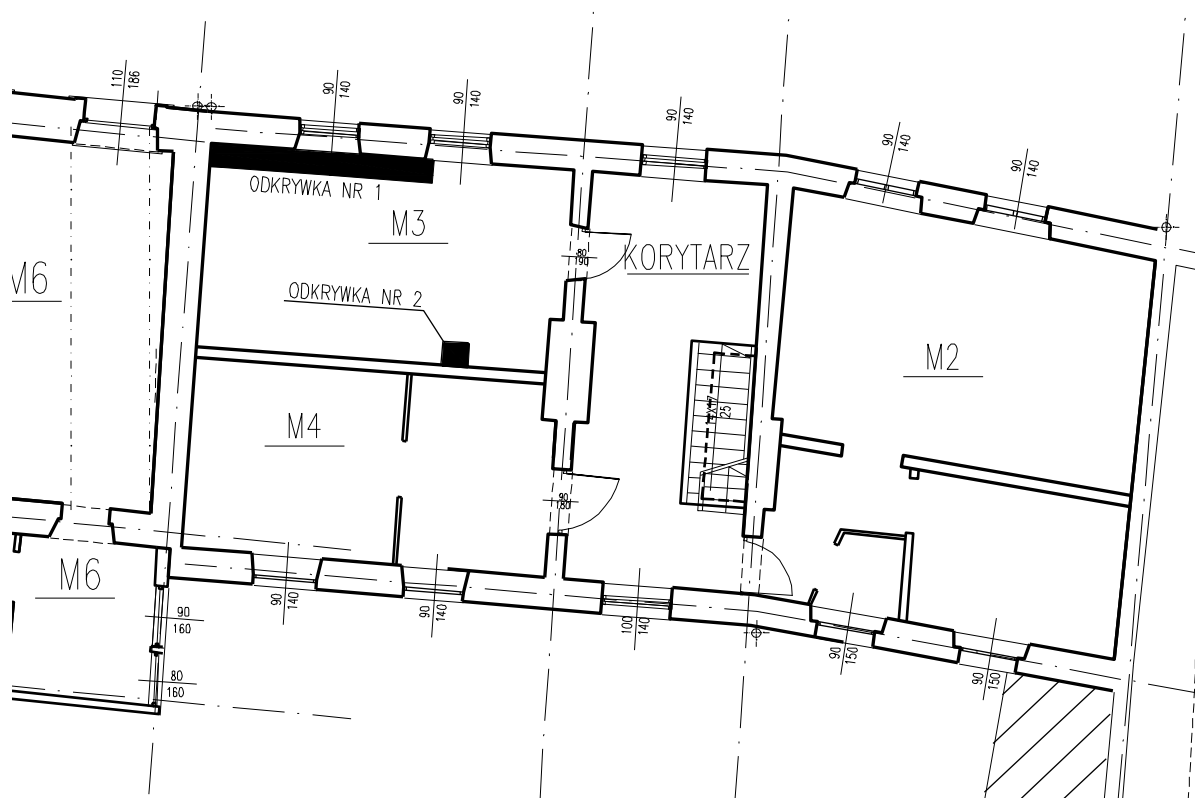
Rysunek 9. Lokalizacja odkrywek stropu nad parterem

W celu inwentaryzacji konstrukcji strop i oceny stanu technicznego belek stropowych wykonano odkrywki w lokalu M3. Inne lokale nie były dostępne. Rys 9 przedstawia lokalizację odkrywek.

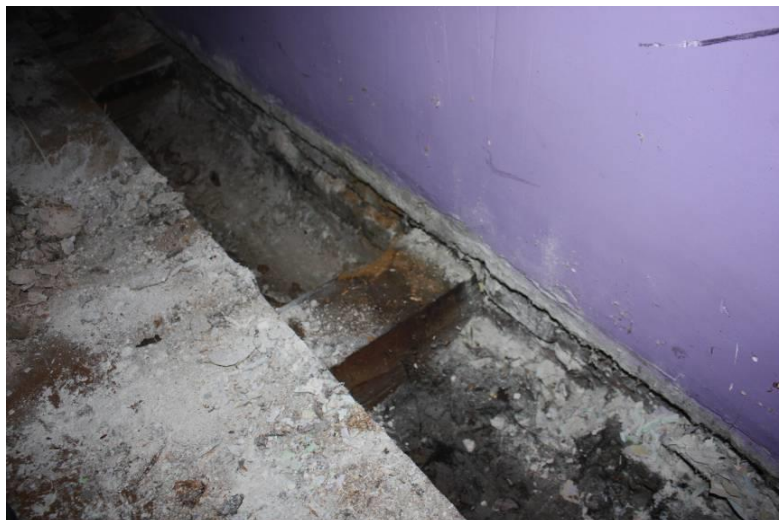
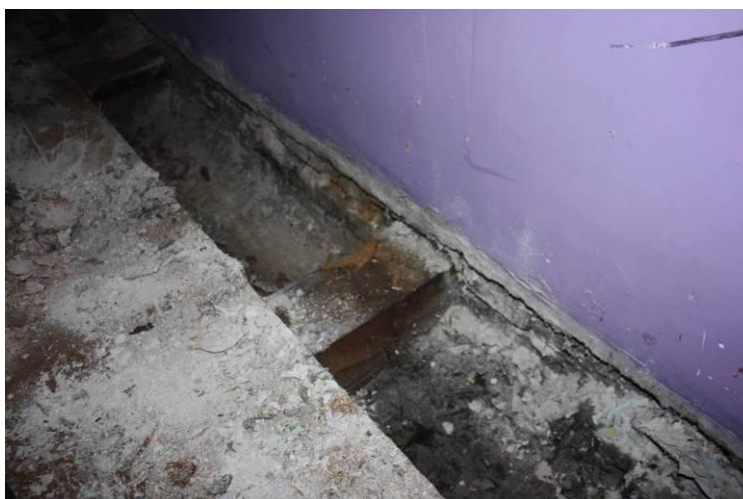
Rysunek 10. Odkrywka nr 1 stropu nad parterem

Konstrukcję nośną stropu stanowią belki drewniane o wymiarach 160x190mm, ułożone w rozstawie co około 1250mm. Od dołu belki osłonięte są drewnianą podsufitką na której wykonany jest tynk na trzcinie. Od góry na belkach ułożone są dwie warstwy deskowania, pierwsza pierwotna warstwa desek układana na pióro i wpust, przybita jest bezpośrednio do belek. Druga warstwa dodana prawdopodobnie w późniejszym okresie ułożona jest poprzez przekładki drewniane ułożone w przybliżonym rozstawie takim jak belki stropowe. Widok belek drewnianych pod odkryciu warstw podłogowych przedstawia rys. 10. Na rys. 11 przedstawiono szczegół stalowej kotwy spinającej belki z murem.

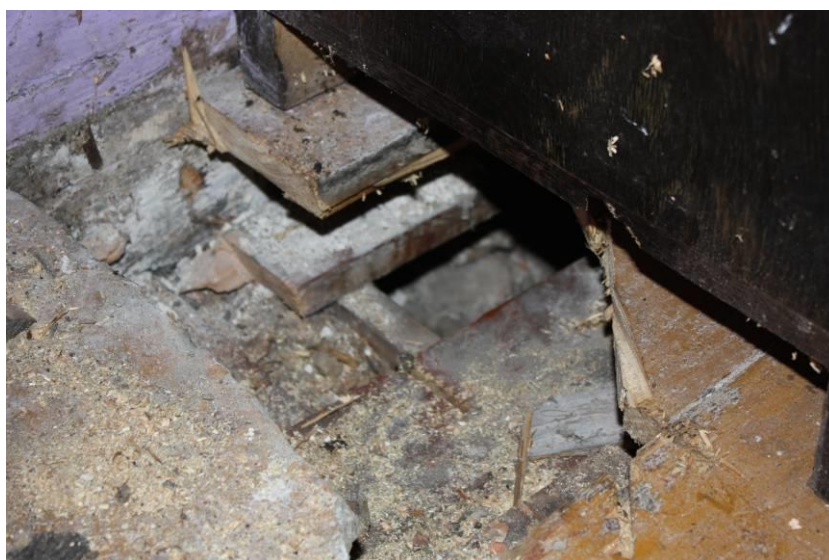
Rysunek 12. Odkrywka nr 2 stropu nad parterem

W odkrywce nr 2 sprawdzono czy belki stropowe opierają się na ścianie parteru grubości 16cm, rozdzielającej pomieszczenia w lokalu M1. Z odkrywki wynika, że belki przebiegają nad ścianą w sposób ciągły i opierają się na środkowej ścianie. Szczegół odkrywki nr 2 przedstawiono na rys. 12, a na rys. 13 przedstawiono przekrój przez strop.

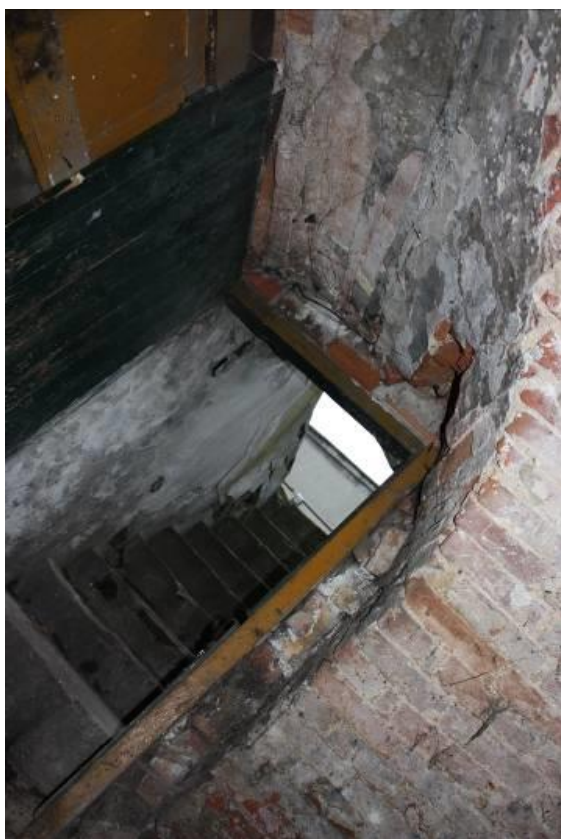
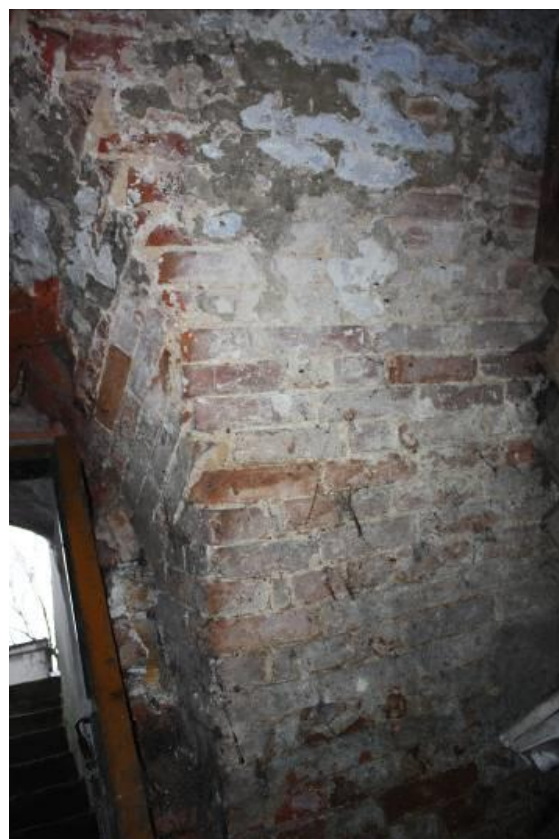
Nad piwnicą zostały wykonane stropy w postaci sklepień odcinkowych opartych na ścianach poprzecznych i poprzecznie usytuowanych łukach murowanych, oraz na ścianach podłużnych. Na rys. 14a pokazano widok sklepienia w przedsionku piwnic, a na rys. 14b wezłowie sklepienia.

Rysunek 14. Sklepienie odcinkowe: (a) widok ogólny; (b) wezłowie sklepienia

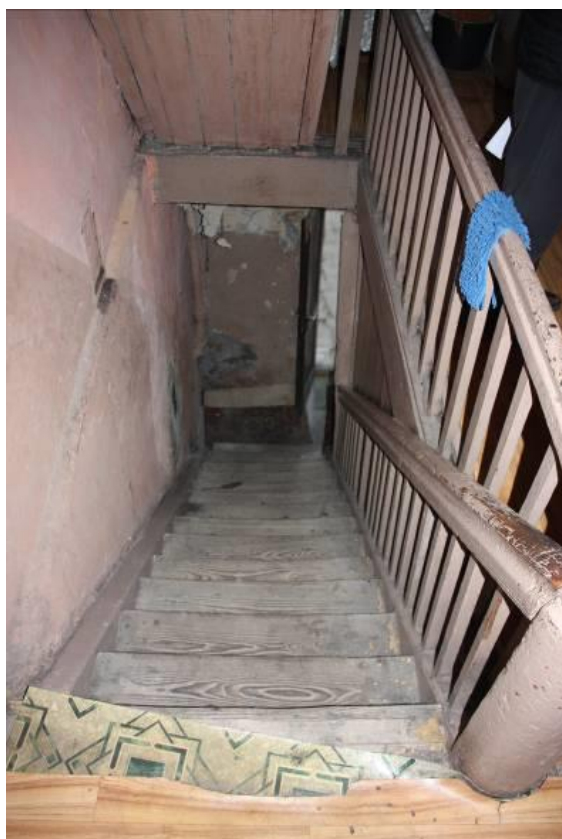
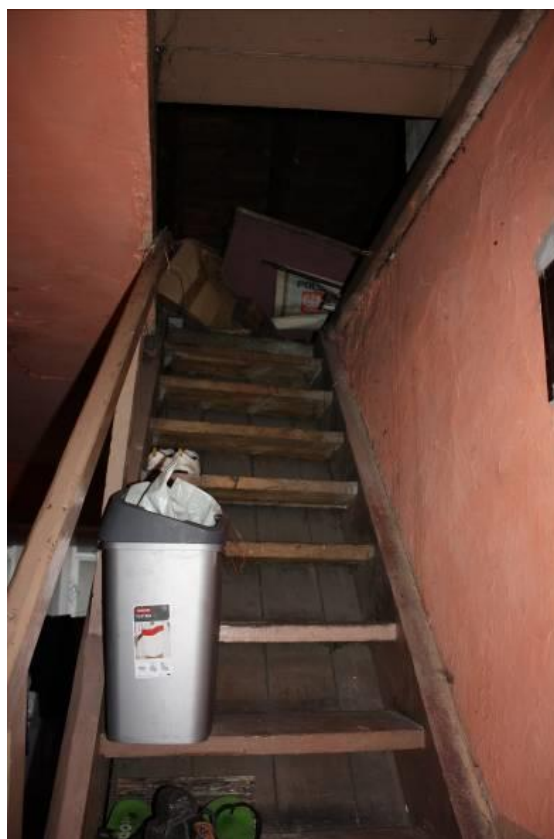
Na piętro i na poddasze prowadzą jednobiegowe, drewniane schody policzkowe usytuowane przy ścianach wschodniej ścianie klatki schodowej. Widok schodów została pokazany na rysunkach 15a i 15b.

Rysunek 15. Schody wewnętrzne: (a) z parteru na piętro; (b) na poddasze

- wymiana schodów,
- naprawa pęknięć i uszkodzeń strukturalnych ścian,
- wykonanie przekuć w ścianach wraz z odpowiednimi nadprożami jeżeli są wymagane.

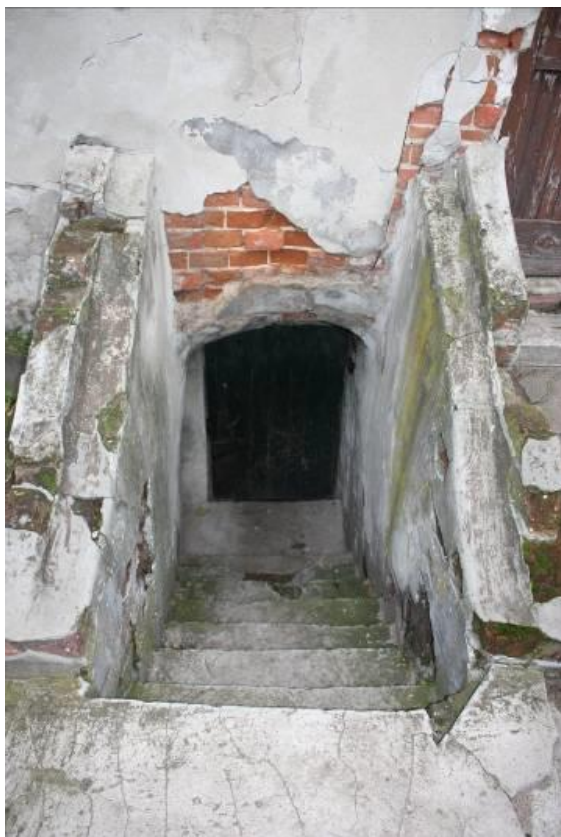
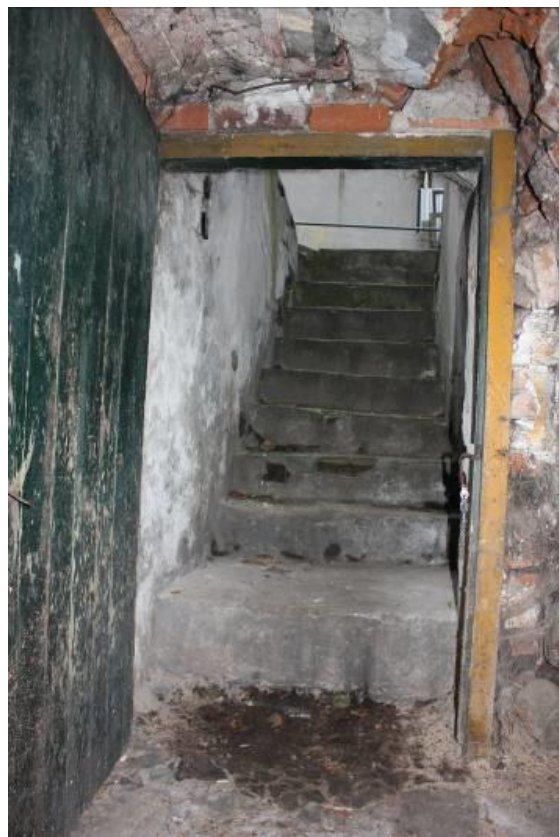
Do piwnic prowadzą betonowe schody gruntowe – rys. 16.

Rysunek 16. Schody zewnętrzne: (a) widok z zewnątrz; (b) widok z wewnątrz

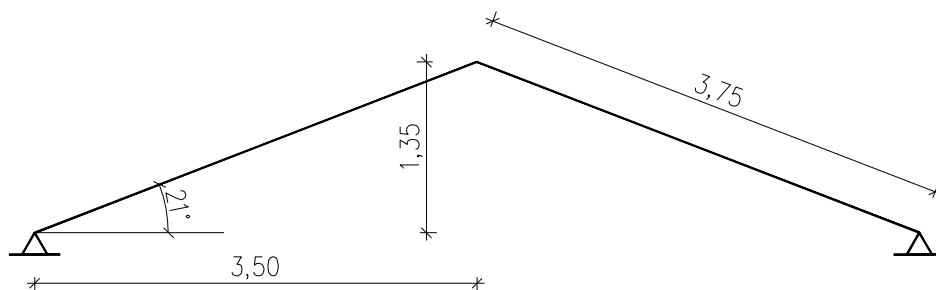
Sprawdzono wyężenie krokwi w połaci zachodniej. Przyjęto istniejące obciążenia stałe oraz obciążenia klimatyczne zgodnie z Eurokodem. W analizie nośności przyjęto drewno klasy C18.

Schemat statyczny ustroju krokwiowego to:

$$\frac{\sigma_{c,0,d}}{k_{c,y} \cdot f_{c,0,d}} + \frac{\sigma_{m,y,d}}{f_{m,y,d}} = \frac{0,51}{0,27 \cdot 11,08} + \frac{7,70}{11,487} = 0,84 < 1$$
