Przedmiot opracowania stanowi dwukondygnacyjny budynek mieszkalny ze sklepami w parterze. Budynek, wzniesiony w połowie XIX, zlokalizowany jest w Łasku, przy narożniku ulic Warszawskiej i Plac 11 Listopada. Lokalizację obiektu pokazano na szkicach 1 i 2. Jest to dwukondygnacyjny, podpiwniczony budynek z nieużytkowym poddaszem, o tradycyjnej konstrukcji.

Celem opracowania jest określenie stanu technicznego i uwarunkowań modernizacji budynku dla potrzeb biblioteki. Zakres opracowania obejmuje inwentaryzację konstrukcji, Fotograficzną inwentaryzację uszkodzeń budynku oraz makroskopową ocenę stanu materiałów. W ramach inwentaryzacji konstrukcji wykonano odkrywkę stropów nad parterem i piętrem oraz odkrywkę fundamentu ściany północnej.

Autor opracowania przeprowadziła w marcu 2016r wizje lokalne w trakcie których zinwentaryzowano konstrukcję i zinwentaryzowano jej uszkodzenia.

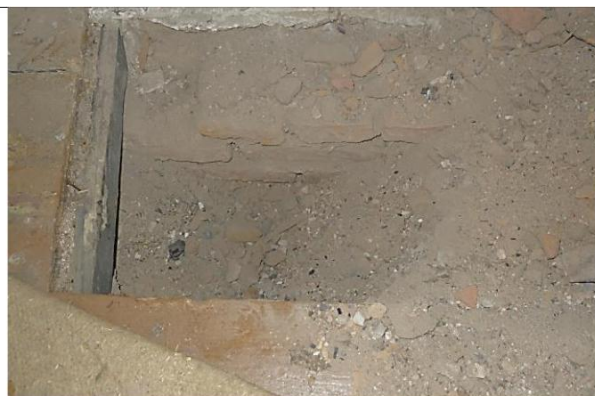
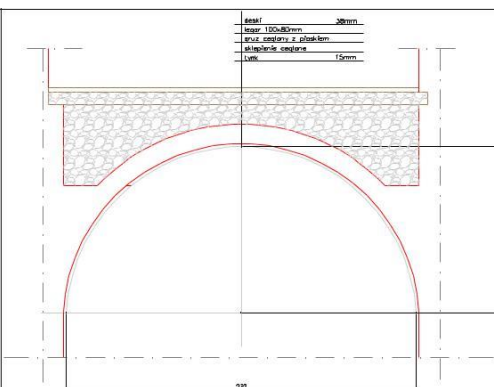
Szkic 32 Piętro, odkrywka 0.4 stropu nad parterem, nad Szkic 33 Przekrój przez sklepienie nad przejściem

W części korytarzowej wykonane zostało murowane sklepienie walcowe (półkoliste) grubości 0.5 cegły. Strzałka sklepienia jest równa 1.10m.

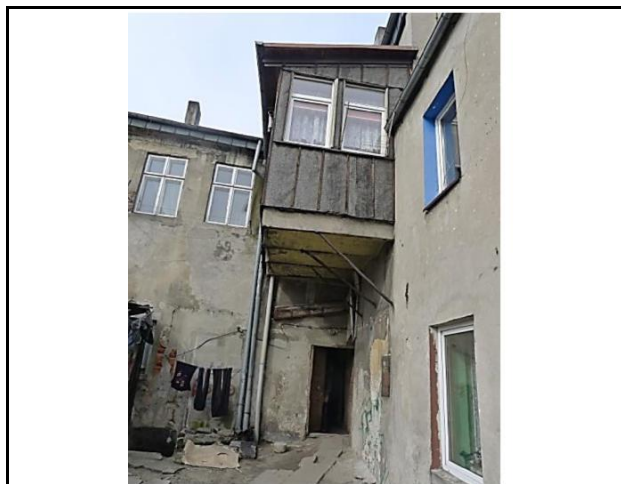
Do południowej ściany budynku, na piętrze, dobudowano pomieszczenie oparte na wspornikowo zamocowanych w ścianie belkach stalowych – szkice 38 do 40.

*Szkic 38 Elewacja południowa, część nadwieszona*

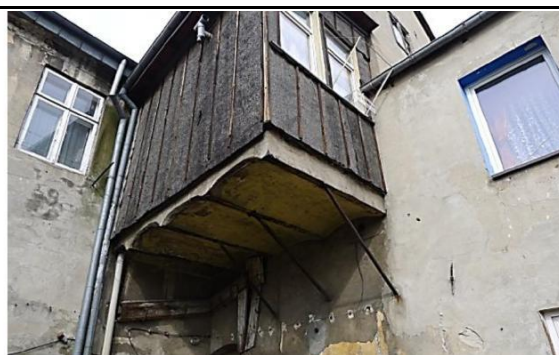
*Szkic 39 Elewacja południowa, część nadwieszona, widok konstrukcji stropu*

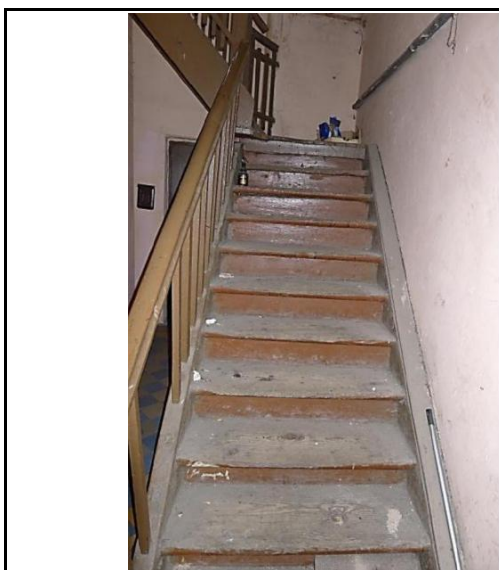
*Szkic 58 Schody na poddasze*

Stan schodów, zarówno drewnianych wewnętrznych jak i schodów do piwnicy jest zły. W schodach drewnianych spękane są belki policykowe- szkic 118 i wytarte stopnie szkice 58 i 59. W schodach gruntowych uszkodzone są stopnie – szkice 60 i 61.

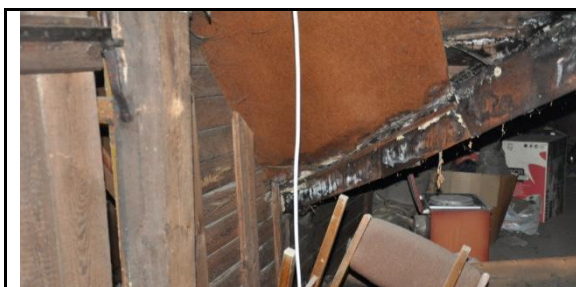
Szkic 68 Pleśń na elementach strefie połaci koszowej.

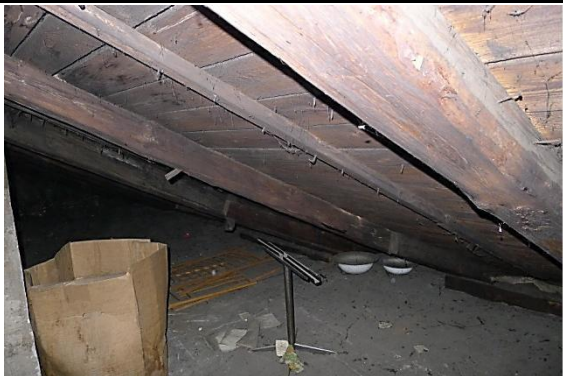
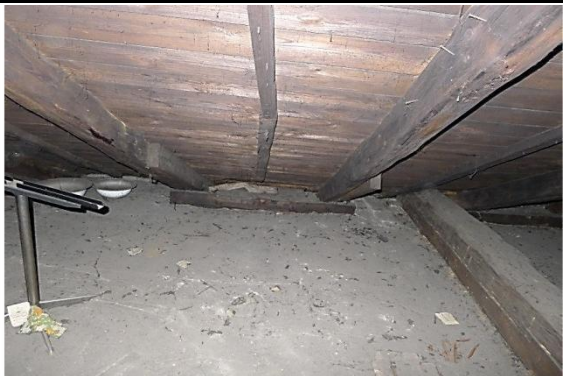
Nadmiernie, w sposób trwały, ugięte są krokwie – połać zachodnia ( bez obciążenia śniegiem)

<i>Szkielet 69 Połacie zachodniej, znaczne ugięcie krokwi</i>	<i>Szkielet 70 Połacie zachodniej, znaczne ugięcie i wzmocnienia krokwi</i>

- wzmocnić lub wymienić więźbę dachową, zabezpieczyć elementy więźby przed korozją biologiczną,
- wzmocnić strop nad piętrem, szczególnie belki obciążone więźbą dachową; odsłonić belki stropu i zabezpieczyć je przed korozją biologiczną

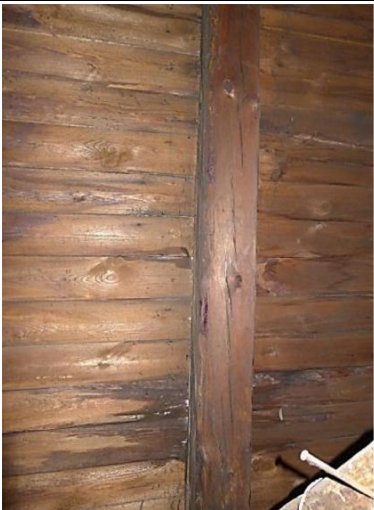
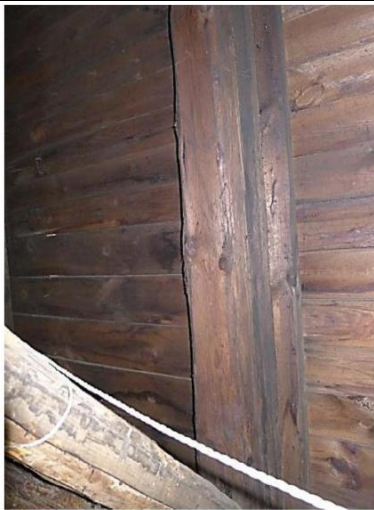
Część krokwi w połaci północnej jest spękana wzdłużnie i wzmocniona

<i>Szkielet 71 Połacie północnej, spękania wzdłużne krokwi</i>	<i>Szkielet 72 Połacie północnej, wzmocnienie krokwi</i>

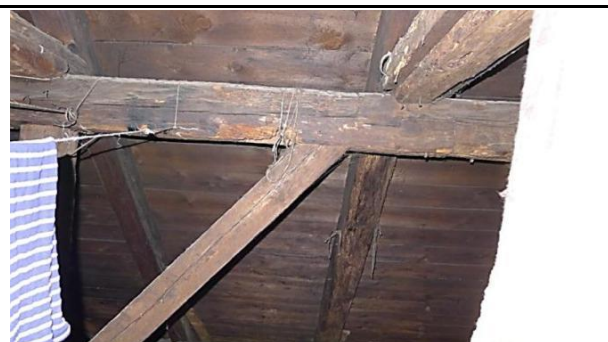
W płatwiach stwierdzono liczne spękania wzdłużne zarówno na dolnej jak i bocznych powierzchniach

*Szkic 81 Spękania płatwi*

Jakość drewna użytego do wykonania więźby dachowej jest zróżnicowana i w większości przypadków jest to drewno złej jakości. Przyjęte rozwiązania konstrukcyjne (oparcie jętek na ukośnej poziomej belce), stopień uszkodzeń elementów więźby dachowej, brak zabezpieczeń i jakość drewna kwalifikują więźbę do wymiany.

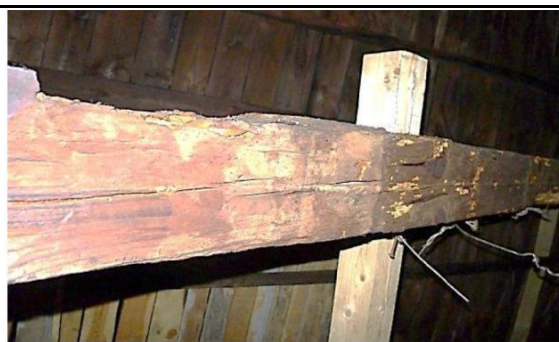
*Szkic 82 Spękania wzdłużne płatwi*

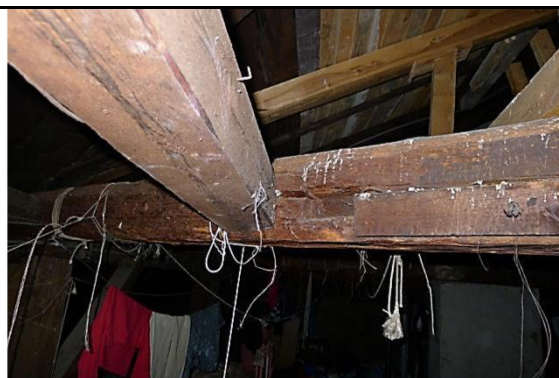
*Szkic 84 Oparcie jętki na bele ukośnej, spękania belki ukośnej*

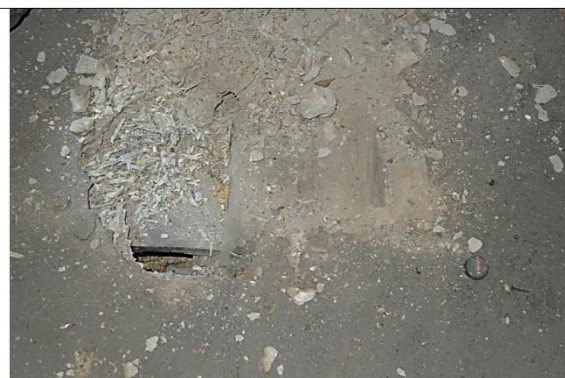
Szkic 87 Poddasze, odkrywka 6 stropu nad piętrem w części północno zachodniej

Stan belek w wykonanych odkrywkach można uznać za zadawalający. Z uwagi na użytkowanie pomieszczeń piętra, nie można stwierdzić stanu drewna w strefie oparcia na ścianie. Brak widocznych uszkodzeń na sufitach pomieszczeń I piętra może sugerować ich zadawalający stan. Jedną w trakcie prac modernizacyjnych i ewentualnej wymiany konstrukcji dachu należy sprawdzić stan główek belek stropu nad I piętrem. Obawy może potwierdzać stan desek podłogi stwierdzony we wschodniej części poddasza - szkic 88. Nie stwierdzono zabezpieczeń elementów drewnianych przed korozją biologiczną.

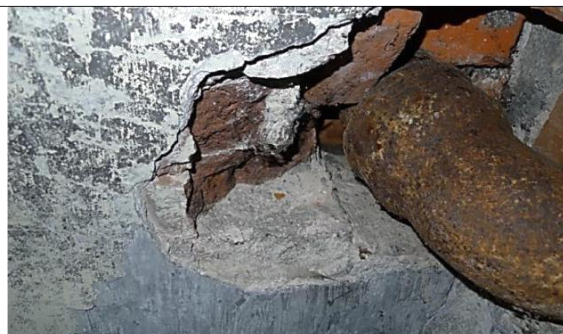
Udostępniono do oględzin tylko część pomieszczeń piwnic. Stan cegieł i zaprawy w łukach i sklepieniach można uznać za dostateczny. Cegła jest uszkodzona powierzchniowo. Stwierdzono zarysowania części ceglanych sklepień. Są to podłużne rysy w szczycie sklepienia - szkic 94. W pojedynczych łukach stwierdzono rysy na tynku w strefie podparcia – szkic 95 W części łuków wykonano podcięcia przy podporach na przeprowadzenie instalacji.

Szkic 96 Piwnica, przejście instalacji przez sklepienie między osiami B-C', przy ścianie w osi 3, stan cegieł i zaprawy w sklepieniu

Należy odsłonić górne powierzchnie sklepień i zweryfikować ich stan.

- w stropie nad piwnicami przekazać obciążenia ze stropu na ściany poprzez belki umieszczone nad sklepieniami (nie wolno dodatkowo obciążać sklepień ani obciążać sklepień siłami skupionymi); należy oczyścić sklepienia i łuki oraz uzupełnić ubytki cegieł i zaprawy; uzupełnić łuki w strefie przejść instalacji

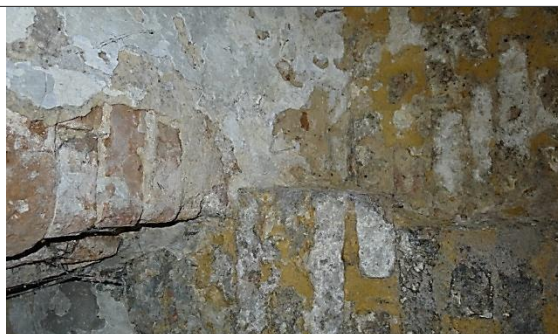
Szkic 97 Piwnica, pomieszczenie między osiami B-C', przy ścianie zewnętrznej północnej, krawędź sklepienia przy ścianie północnej

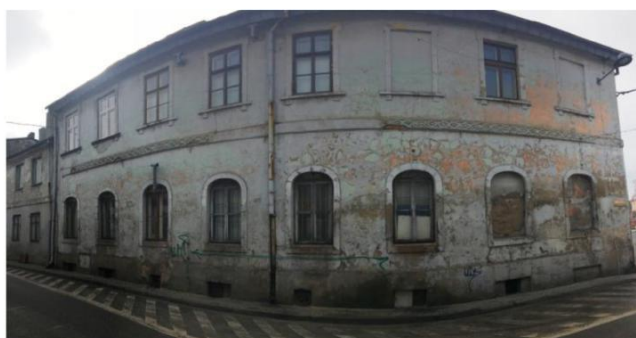
Szkic 99 Elewacje północna i zachodnia

Na ścianach zachodniej i północnej nie stwierdzono rys mogących być następstwem przeciążenia lub nadmiernych osiadań. Powierzchnie ścian są zawilgocone, szczególnie w dolnej części. Na całej powierzchni ścian łuszczy się farba i tynk.

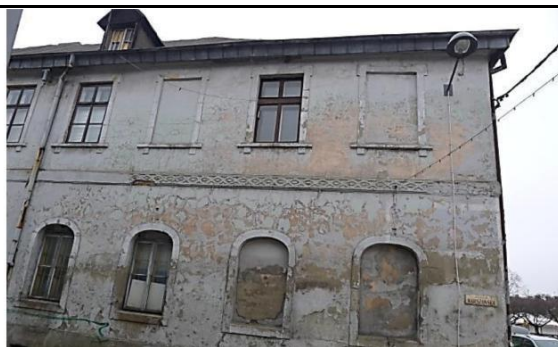
Szkic 100b Elewacja północna, część górna zachodnia, łuszczenie farby i tynku

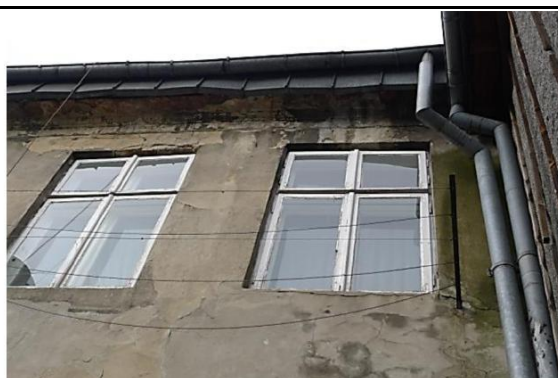
*Szkic 102 Elewacja wschodnia – część górna*

Zawilgocona jest dolna i górna ściana wschodnia – szkice 101 do 103. Zarysowana jest ściana pod przewieszoną częścią piętra – szkic 104. Zarysowana jest wewnętrzna powierzchnia ściany przy schodach na poddasze. Skorodowane są dolne stopki konstrukcji stropu przewieszenia.

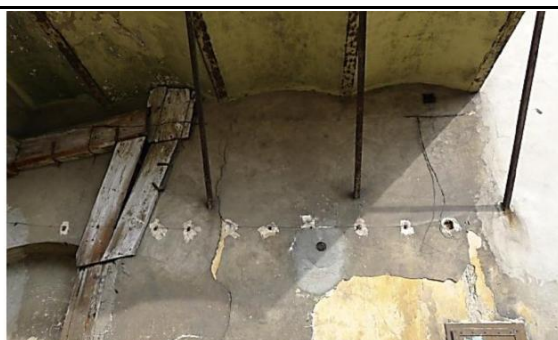
*Szkic 104 Elewacja południowa, zarysowanie ściany pod nadwieszeniem*

- wymienić uszkodzone części muru w piwnicach,
- zaleca się usunąć dobudowaną wspornikowo część pomieszczeń na piętrze w południowowschodnim narożniku.

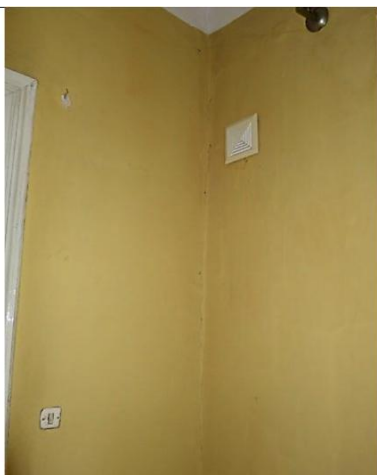
Stwierdzono ślady zarysowań w narożnikach ściany zewnętrznej zachodniej i ściany północnej oraz korytarzowej ściany środkowej – szkice 105 i 106.

*Szkic 105 Piętro, zarysowanie wewnętrznym styku ścian południowej i zachodniej*

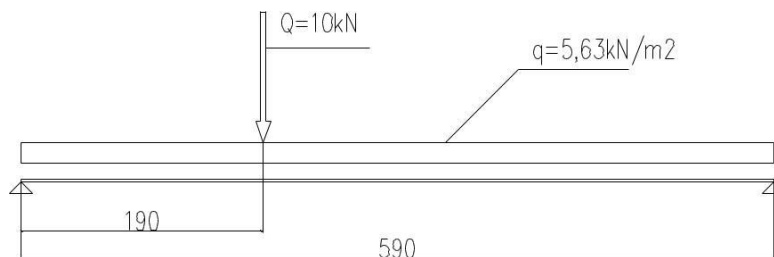
Szkic 120 Schemat obciążenia belki stropu poddasza

Przy przyjęciu obciążeń stałych zgodnie z układem odkrytych w konstrukcji warstw i obciążeniu użytkowemu  $p = 1.20 \text{ kN/m}^2$ , oraz połową obciążenia przekazywanego na strop przez słupki więźby dachowej nośność belki stropowej jest przekroczona o około 20%. W analizie przyjęto drewno klasy C18.

$$\frac{\sigma_{m,y,d}}{f_{m,y,d}} + k_m \frac{\sigma_{m,z,d}}{f_{m,z,d}} = \frac{15,028}{12,46} + 0,7 \times \frac{0,000}{12,46} = 1,206 > 1$$

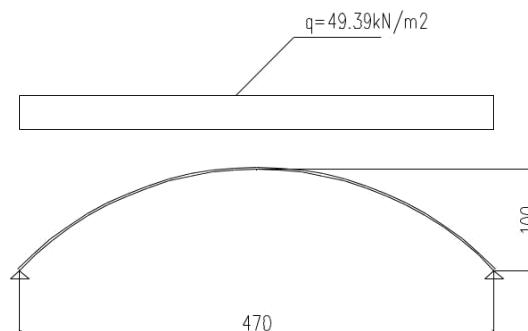
Szkic 122 Geometria i obciążenia łuku piwnic

Geometria sklepienia i przyjęte w analizie obciążenia zostały pokazane na szkicu 122, przyjęto obciążenie użytkowe  $p = 3.0 \text{ kN/m}^2$ .

Przy powyższych założeniach naprężenia w sklepieniu w przekroju położonym w odległości około 0.25 rozpiętości sklepienia są równe:
